Optimierung der Leistungselektronik
– Instandhaltung in älteren
Windkraftanlagen

28. Windenergietage, Potsdam
06.11.2019

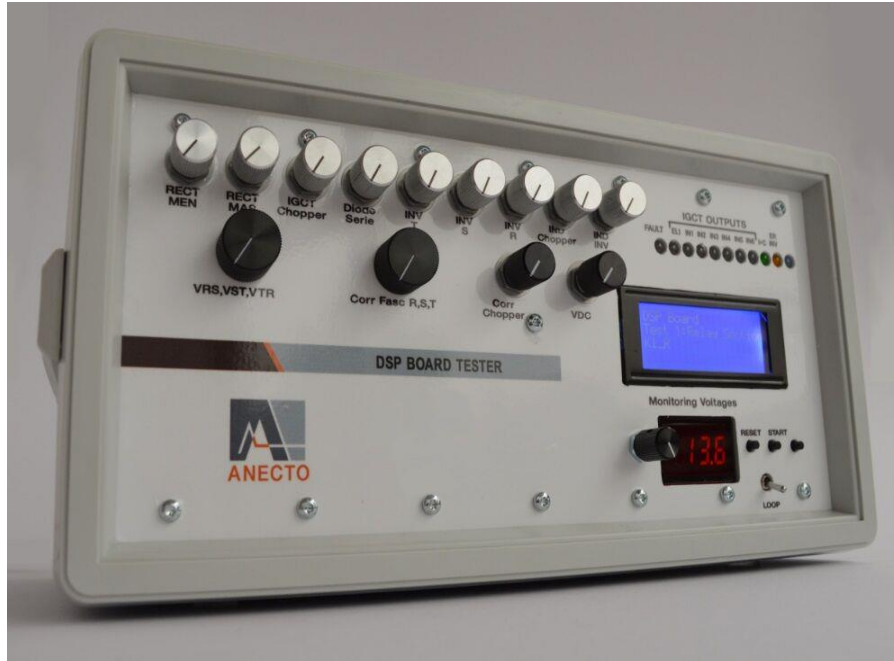
Umrichter-Steuergerät-Prüfsystem

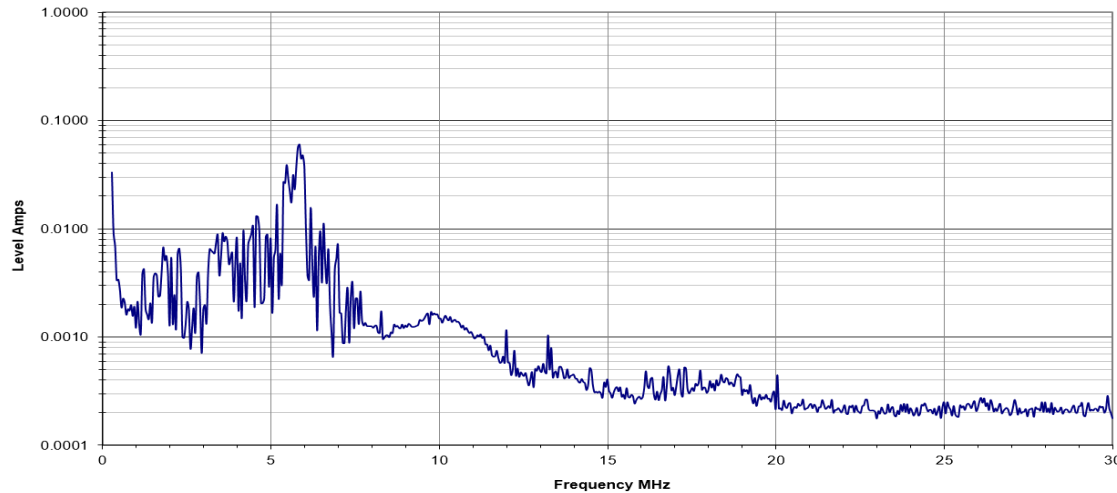
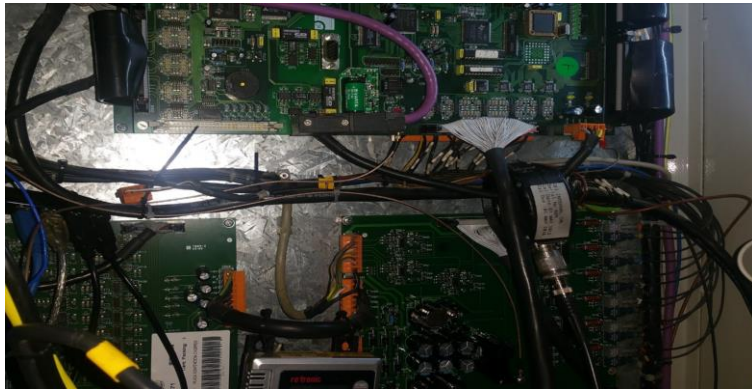
RF Current, DC Power Supplies Input AC Cable, Turbine Running

Current Probe on Signal Cable

Leitungsgeführte Störungen @ 60mA bei 6kHz

- Eingänge zu Control Panels und DC-Netzteilen mit sehr hohem Stromverbrauch
- Gestrahlte und leitungsgeführte Emissionen stellen eine hohe Bedrohung für die Funktionalität und den Lebenszyklus von Schaltschränken dar
- Sammelschienen (Busbars) und Filtereinrichtungen wurden abgeschirmt

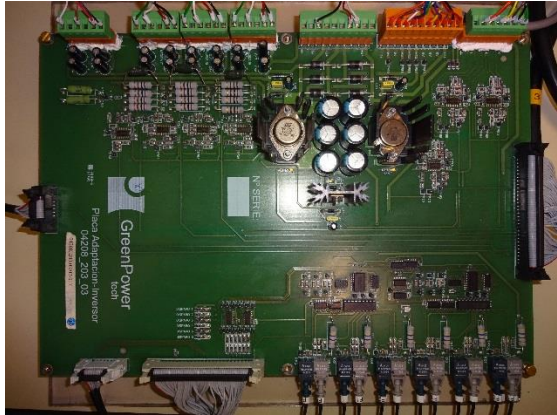
- Test- und Diagnostiksystem entwickelt
- Eliminierung der 'kein Fehler gefunden' Meldung führt zu Kostenersparnissen
- Reparieren vs Ersetzen führt zu ca. 50% Einsparungen

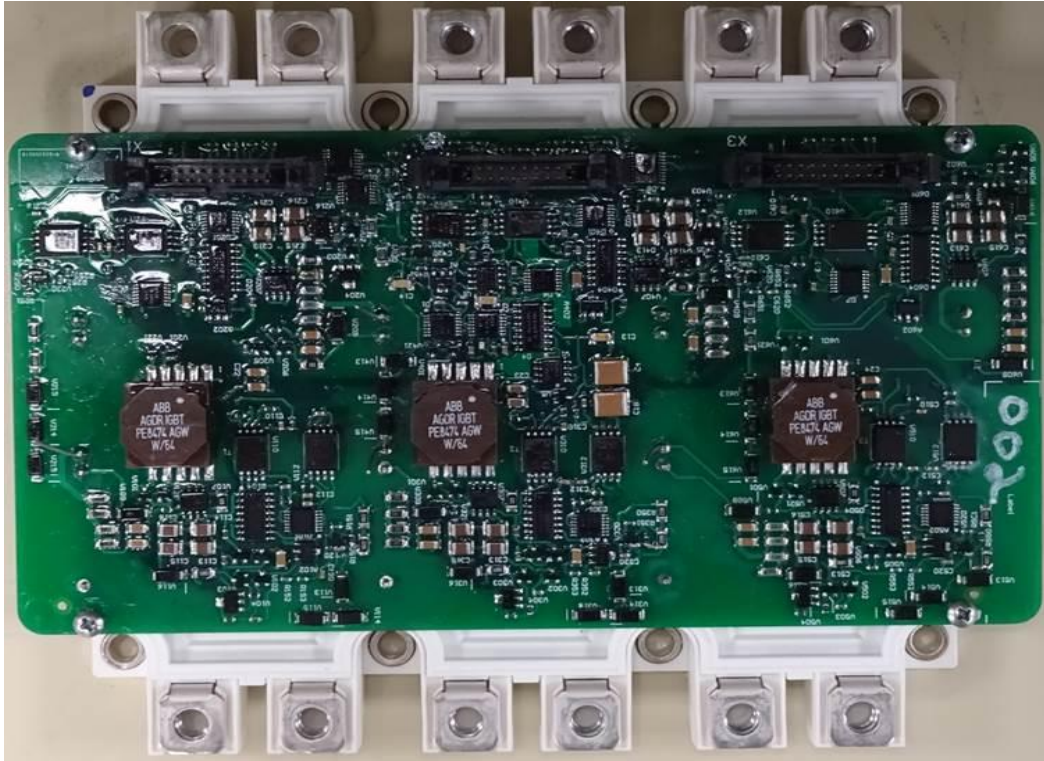
Neues Treiberdesign – End-of-Life Management
1700V 450A

- erhöhte Zuverlässigkeit bei älteren Technologien/Komponenten
- funktional gleichwertig - reduzierte Kosten, höhere Qualität
- digitale Isolatoren vs Optokoppler
- keramische vs Tantalkondensatoren
- Transformator mit erhöhten Wärme- und Materialeigenschaften

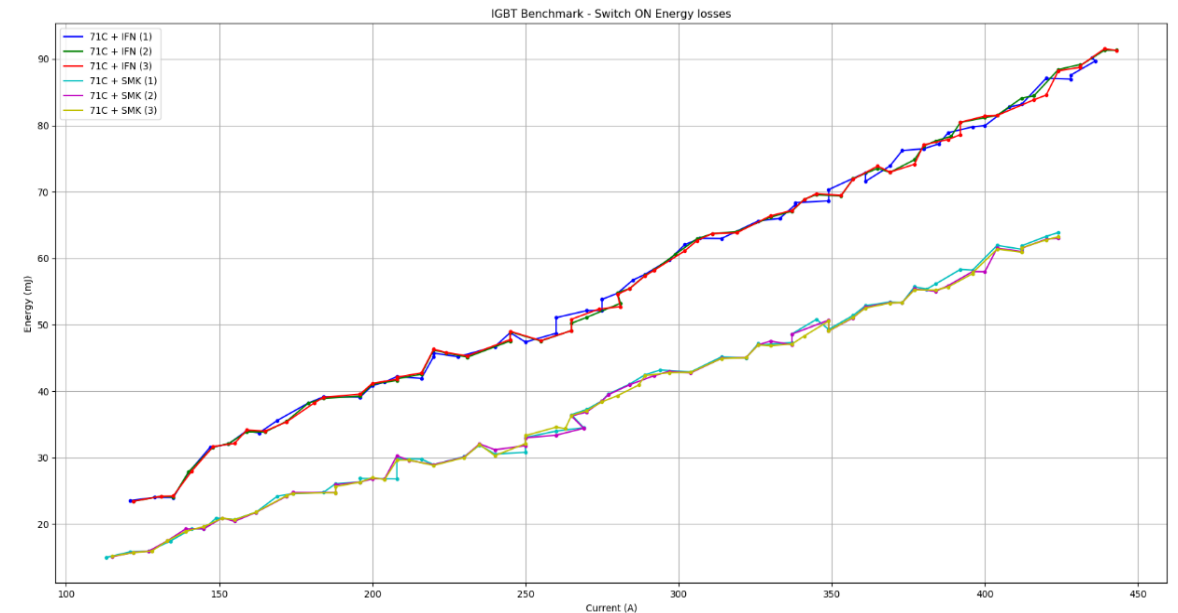
- AUS-Verluste 20% erhöht
- Temperaturschwankungen nehmen während der Lebensdauer zu
- Reduzierte Lebensdauer

- AUS-Verluste in IGBT2 wesentlich geringer
- IGBT2 arbeitet mit niedrigeren Temperaturen
- IGBT2 ist zuverlässiger
