Analyse von Windparks mittels iSpin – Ein Fallbeispiel

Fallbeispiel: Beschreibung des Projektes

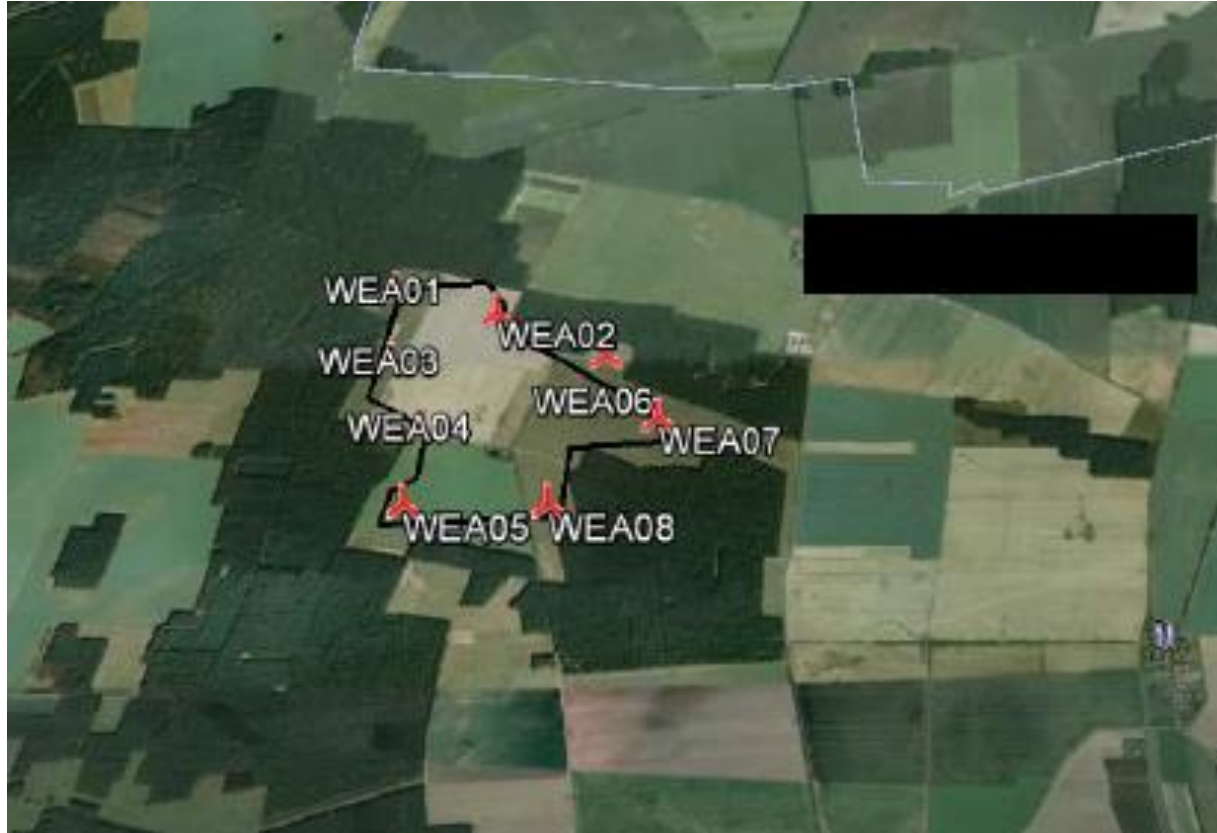
- Windpark bestehend aus 8 WEA in DE
- Anlagentyp GE 2.75-20 mit 139 Meter Nabenhöhe
- Standorte befinden sich auf Ackerflächen umgeben von Wald.
- Hauptwindrichtung: 240° (Südwest); WEA 05: 210° (Süd-südwest)
- Windgeschwindigkeitsmessung auf Basis Gondelanemometer und zusätzlicher „estimated“ Windspeed (vom Hersteller gerechneter Wert aus tatsächlicher Leistung unter Berücksichtigung der Temp., Generator Drehzahl und dem Pitchwinkel)

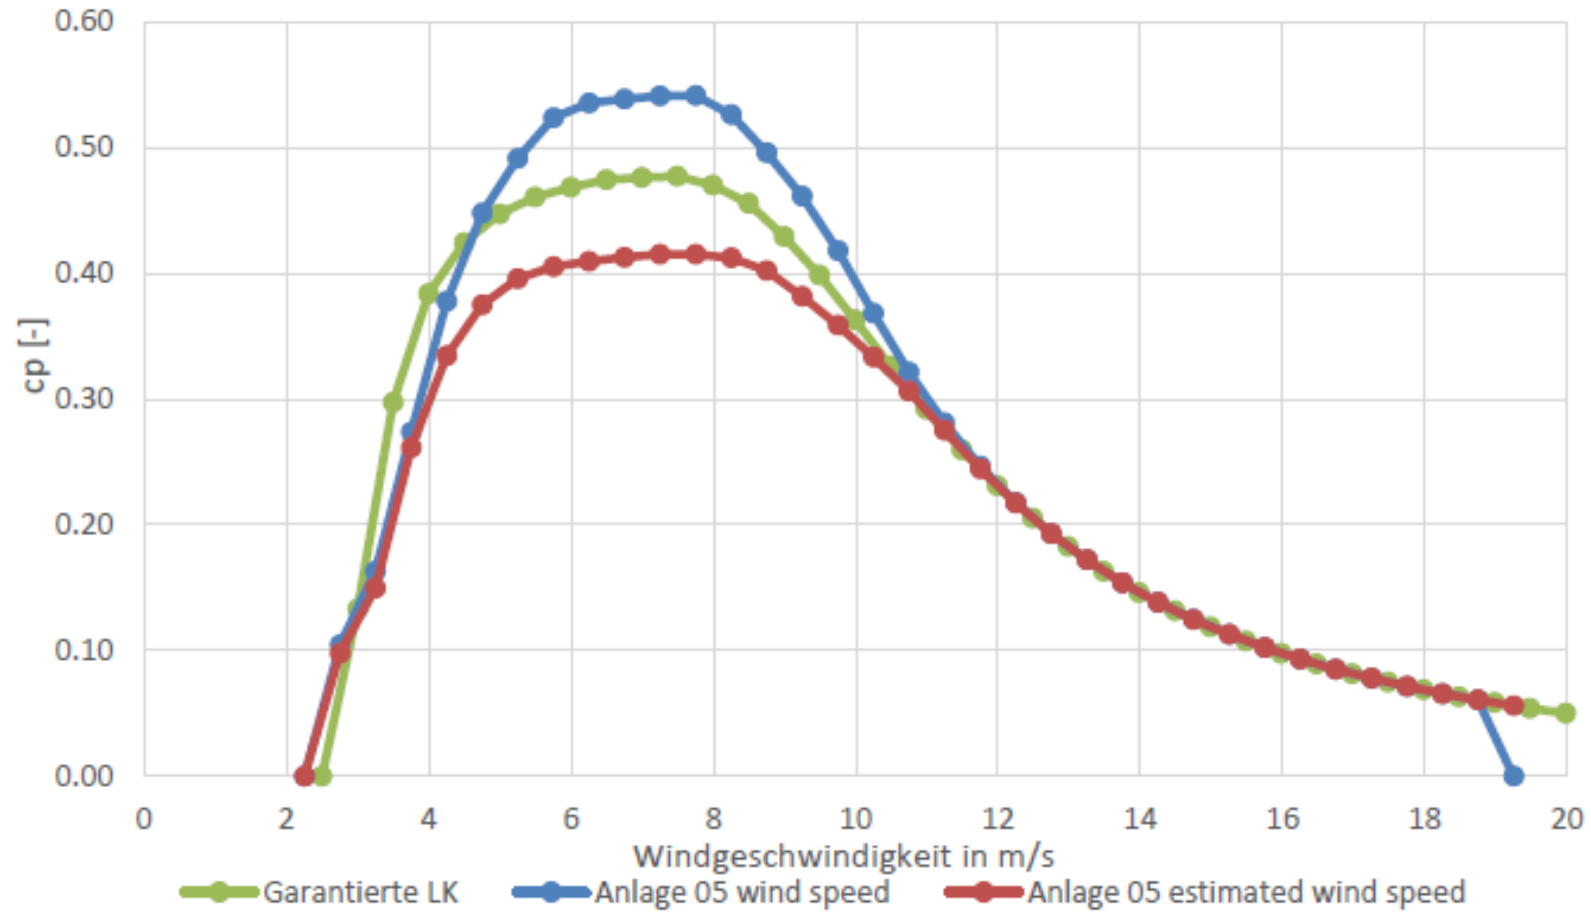
Vergleich der cp-Kennlinien

Vergleich der c_p -Kennlinien

- **Problem:** Keine eindeutige Aussage bzgl. einer Über- oder Unterschätzung möglich
 - Mithilfe garantierter Kennlinie kann nicht erkannt werden welche der beiden Kennlinien die richtige ist
 - Fledermausabschaltung beauftragt: Fehlerhafte Messung kann zu erhöhten Ertragsverlusten führen
- Es kann lediglich festgestellt werden, dass eine Abweichung zur garantierten c_p -Kennlinie vorliegt.
- **Für eine belastbare Aussage** → Notwendigkeit einer gemessenen Referenzkennlinie am Standort

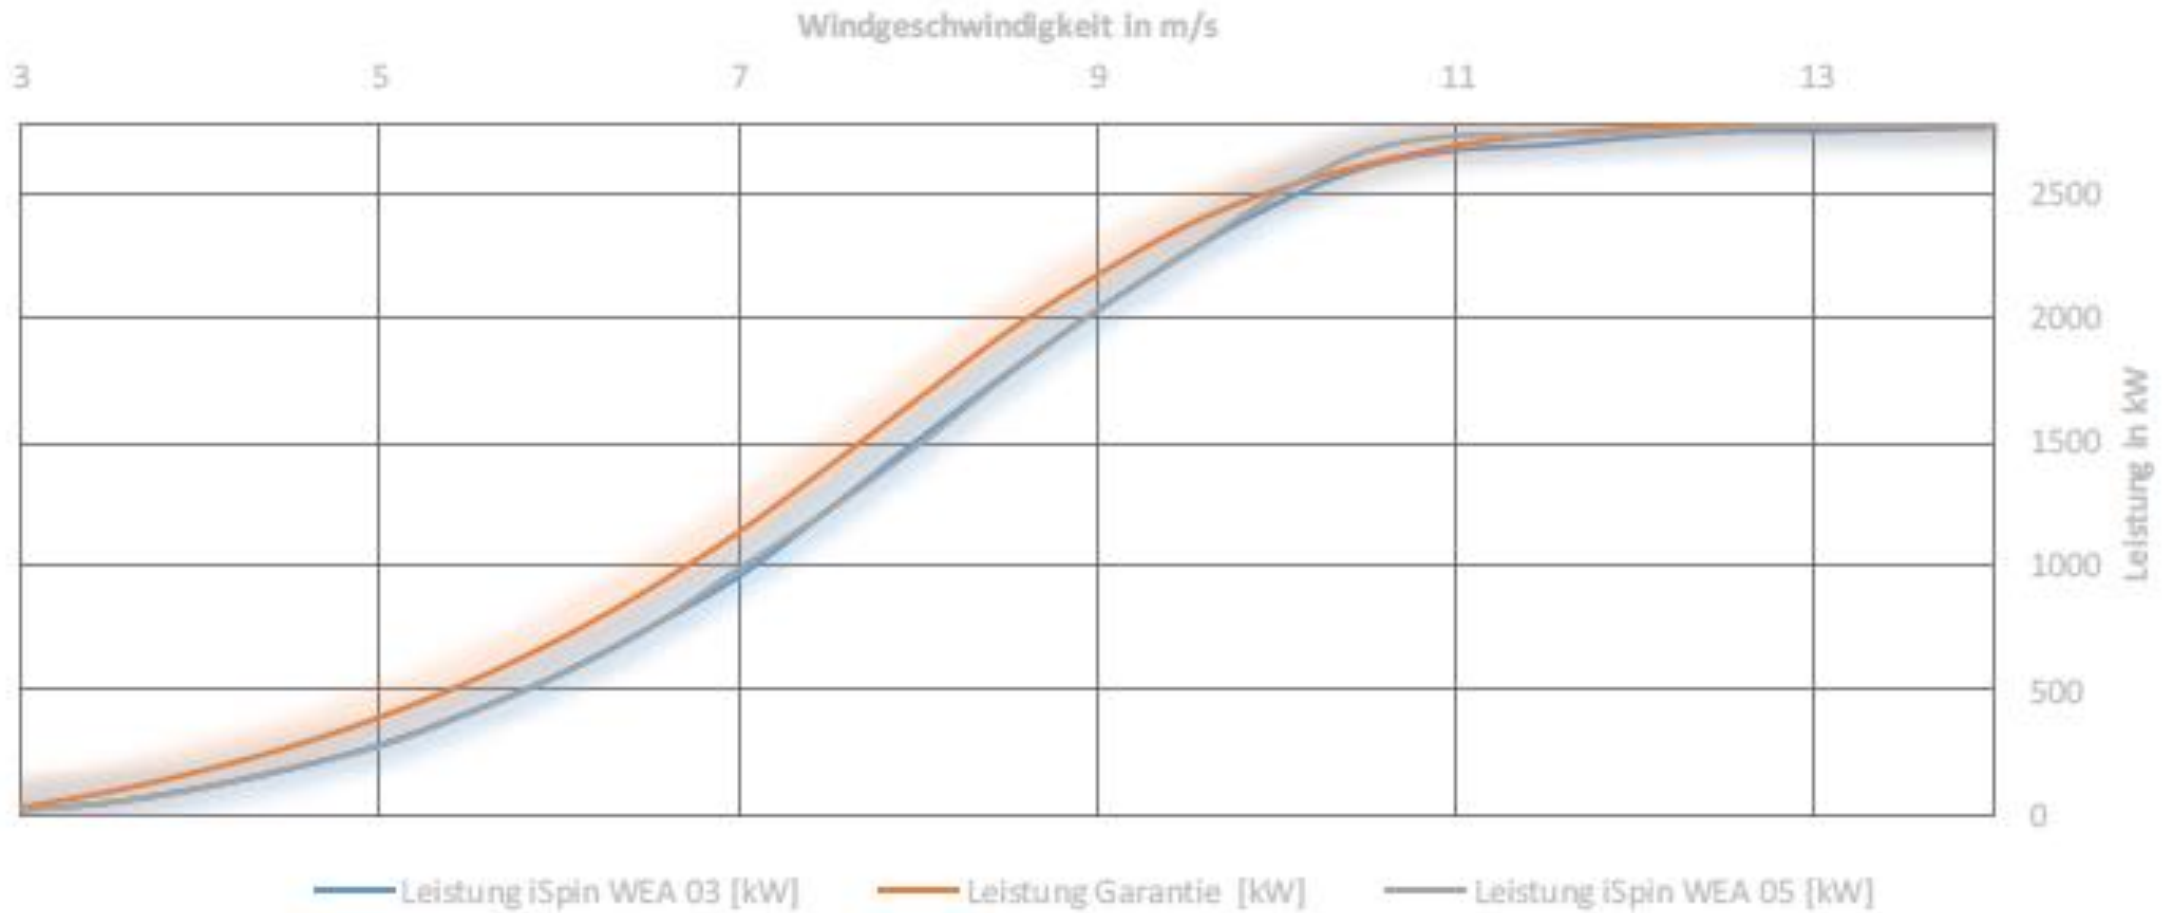
Fallbeispiel: iSpin – Vergleich der Leistungskurven

- Gemessenen Kurven für WEA 03 und WEA 05 verlaufen sehr ähnlich
- Die gemessenen Kennlinien verlaufen im Teillastbereich (bis 10m/s) deutlich unterhalb der garantierten Kennlinie
- Ab 10.5 m/s verlaufen die Kennlinien gleich oder sogar besser (WEA 05 bei 10.5 m/s oberhalb der Garantie)

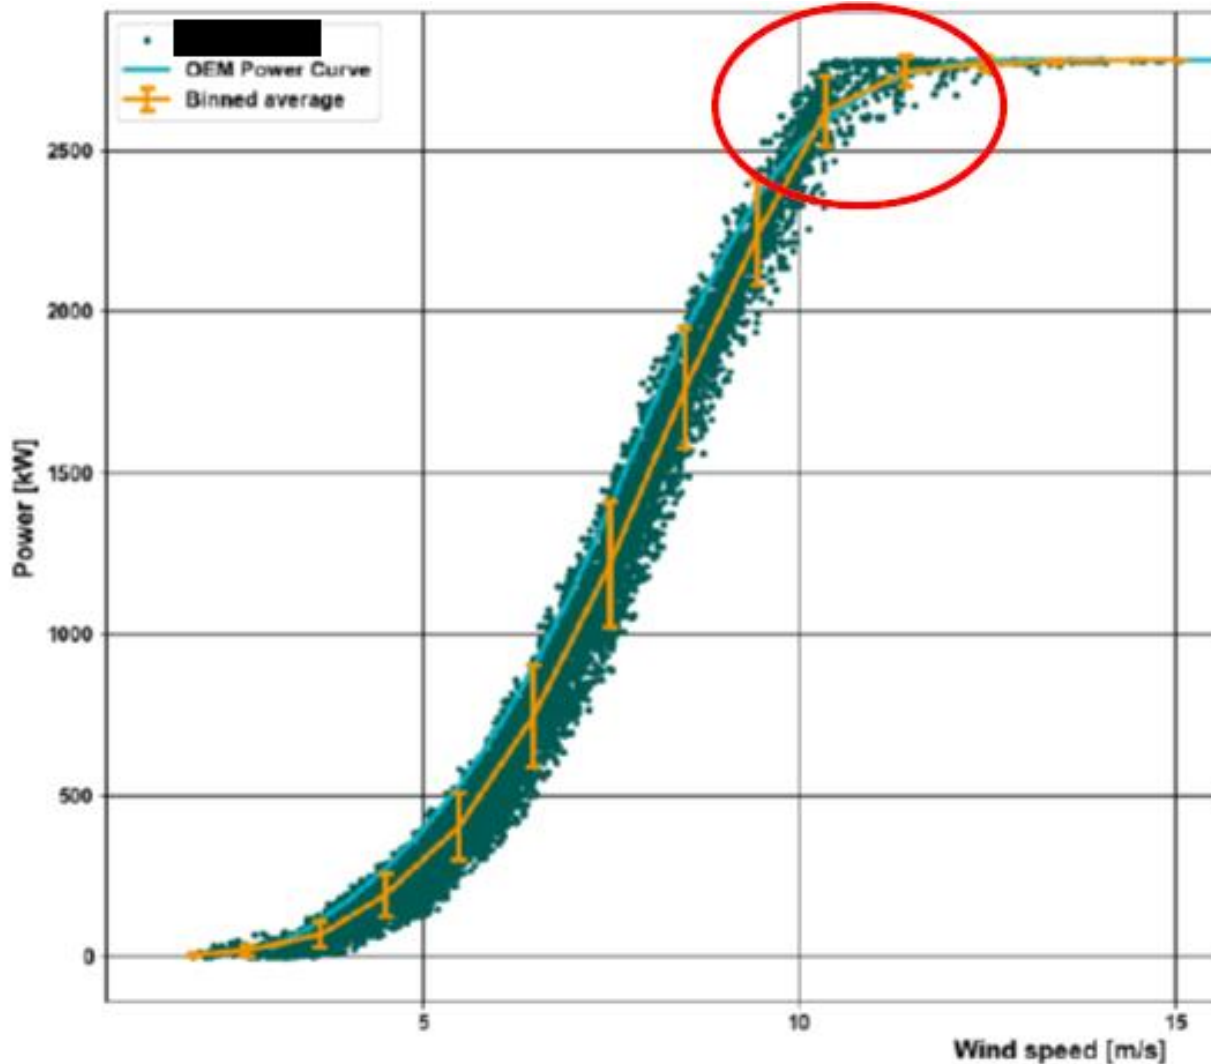
Fallbeispiel: iSpin – Vergleich der Leistungskurven

- Leistung in Abhängigkeit der Windgeschw. auf Basis des iSpin der WEA 03
- Gemessene Kennlinie verläuft bis 10 m/s unterhalb der garantierten Kennlinie (Rotmarkierung)
- Eindeutige Aussage bzgl. der Abweichung zur garantierten LK ist möglich
