Spreewindtage 2023

**Blattlager: systemkritische Komponente –**

**worauf kommt es an?**

Werner Schröppel  
Geschäftsführer der IMO GmbH & Co. KG  
[www.IMO.de](http://www.IMO.de)

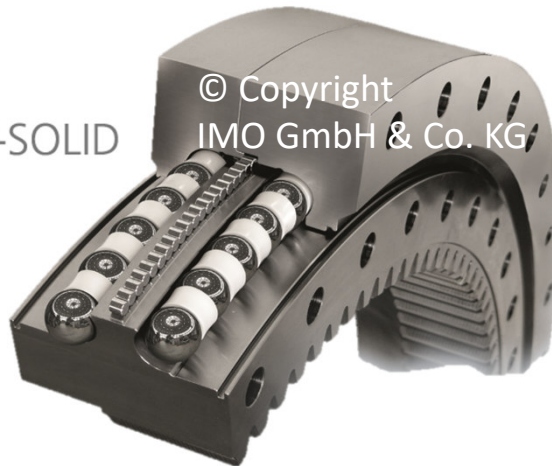
T-SOLID

- ✓ lastunabhängiger 90° Druckwinkel
- ✓ kein Käfig nötig, kein Füllstopfen nötig
- ✓ Vollverzinkung und Bohrungskorrosionsschutz
- ✓ gleiches Bauvolumen wie 4-Punktlager

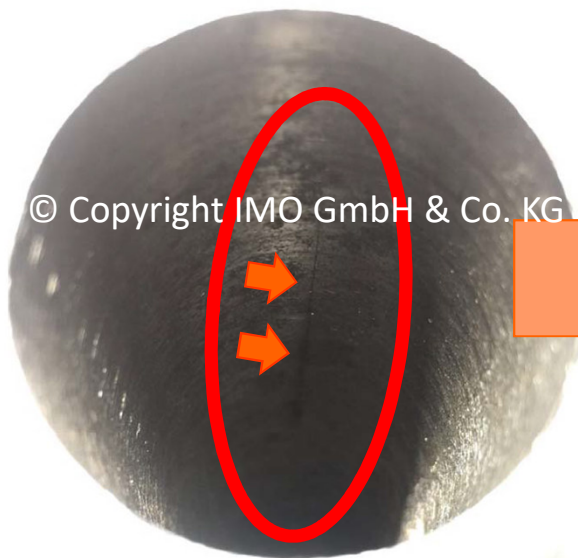
Riss in Bohrung

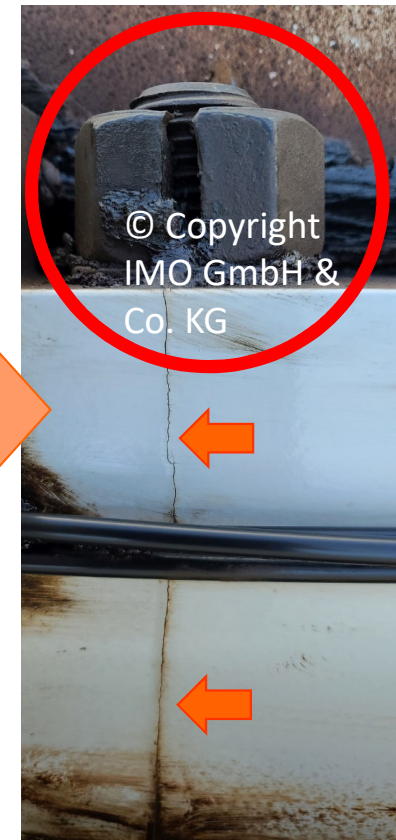
durchreißende Muttern

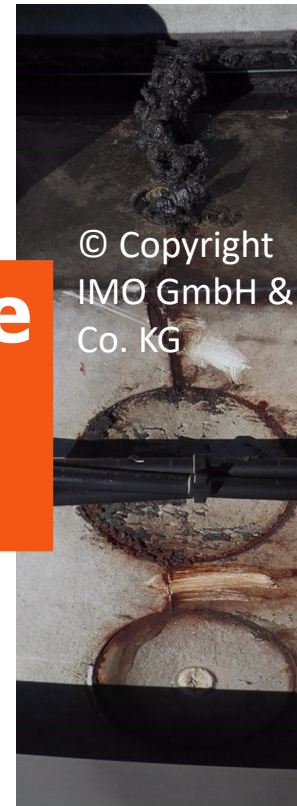
# Ringriss am Füllstopfen

**Schwachstelle  
=  
Rissstelle**

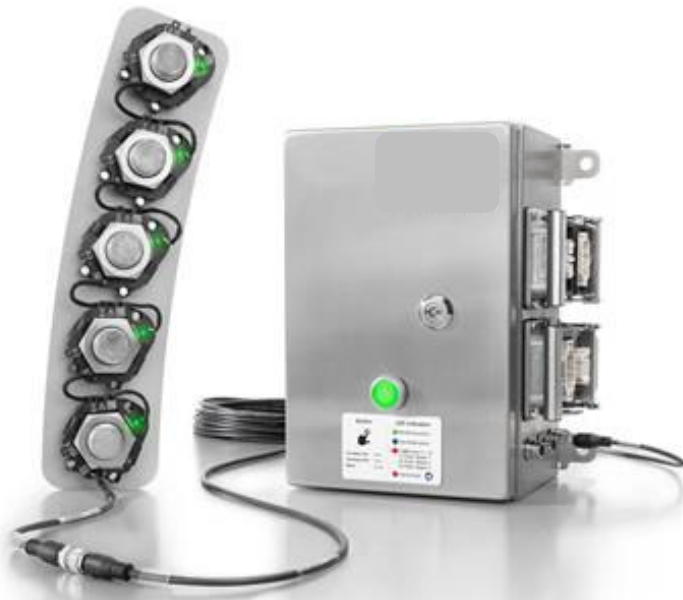
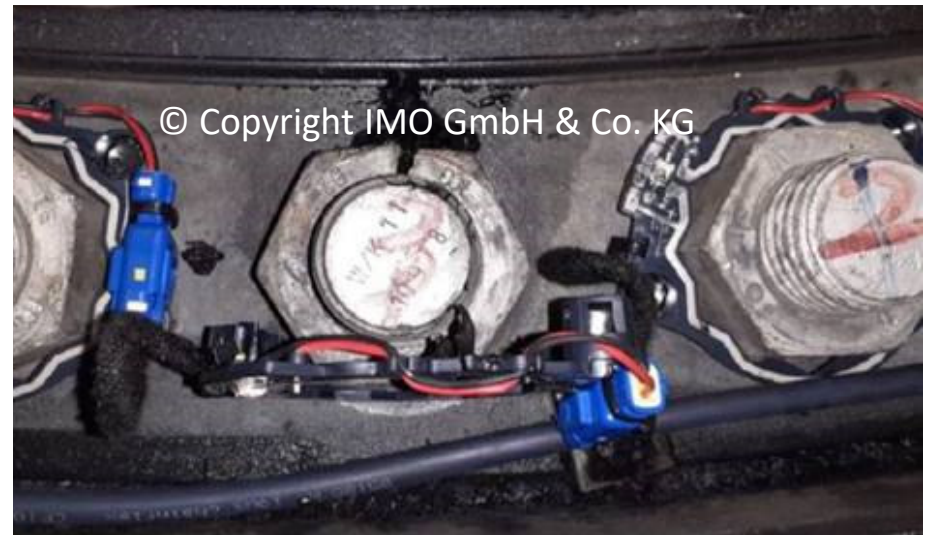
# Detektion von Blattlagerbrüchen

Detektion des Mutterbruches infolge eines Ringbruches

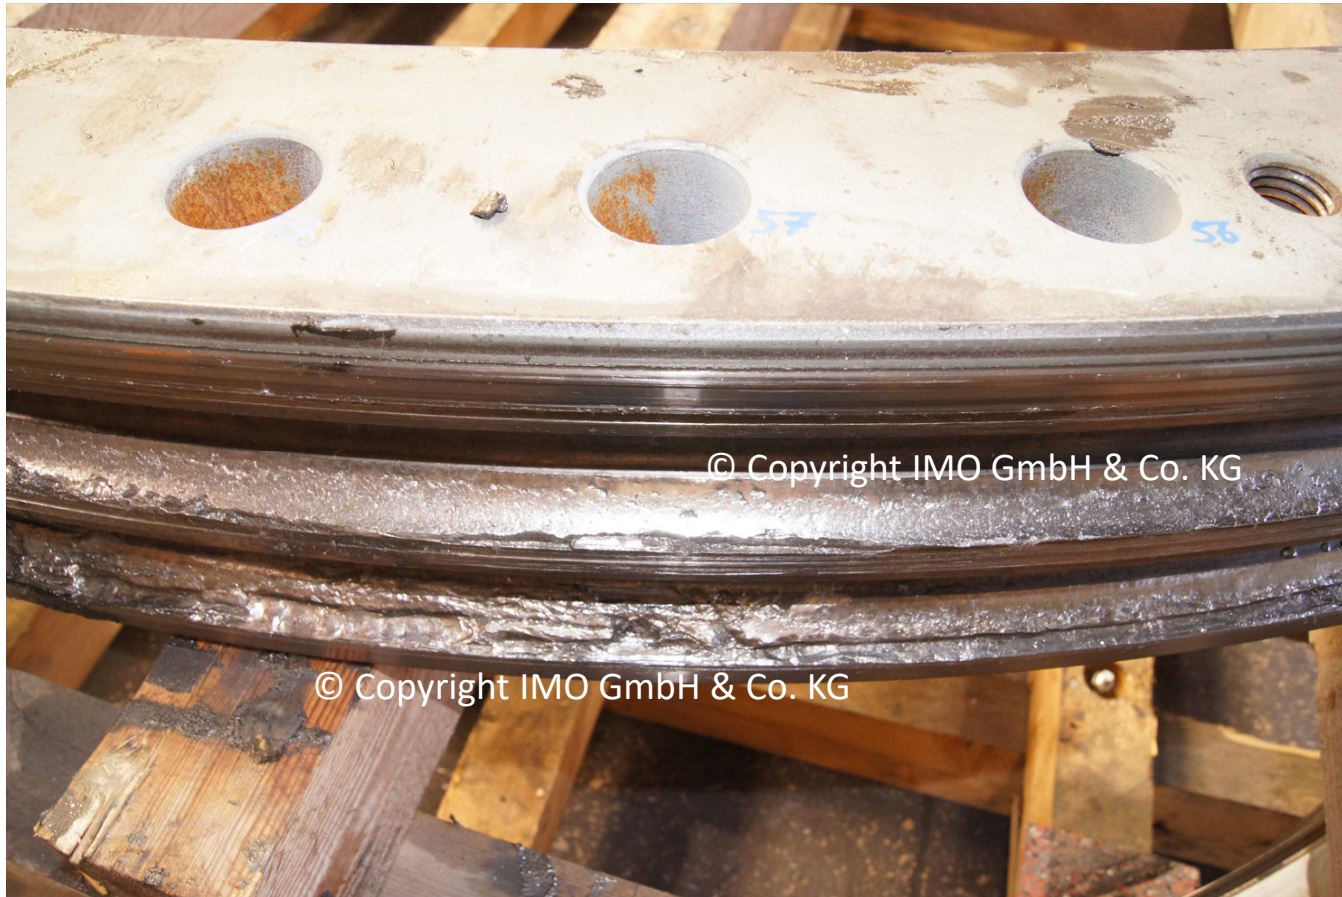
# Laufbahnverschleiß

**Laufbahnschäden steigen mit den Betriebsjahren**

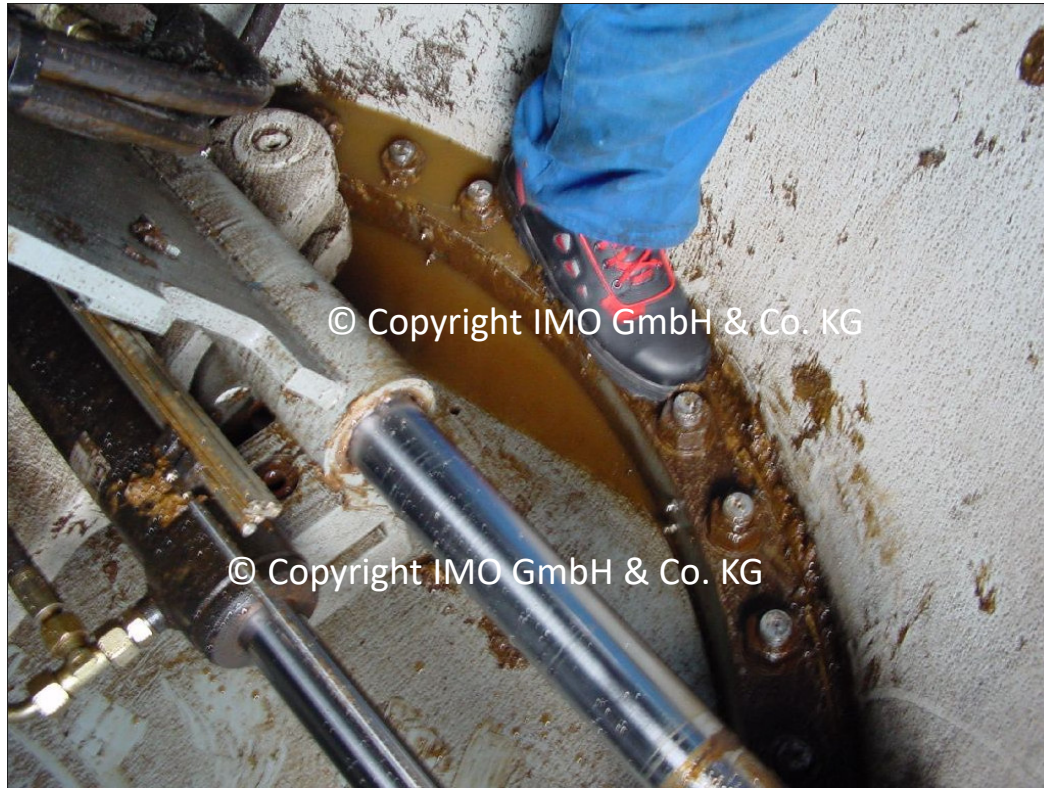
Hydrauliköl-Leckage (Nabenseite)

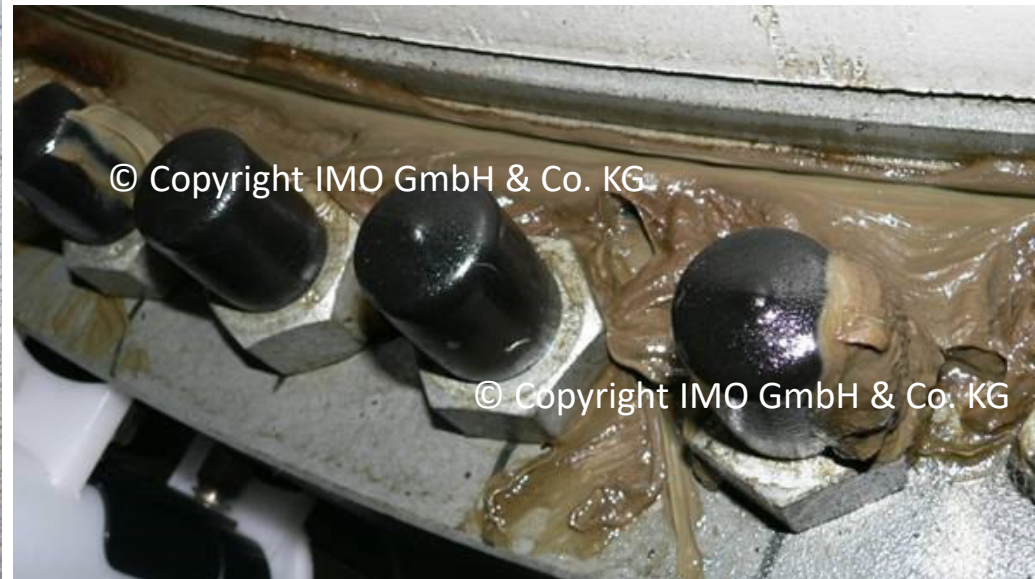
Fettleckage (Blattseite)

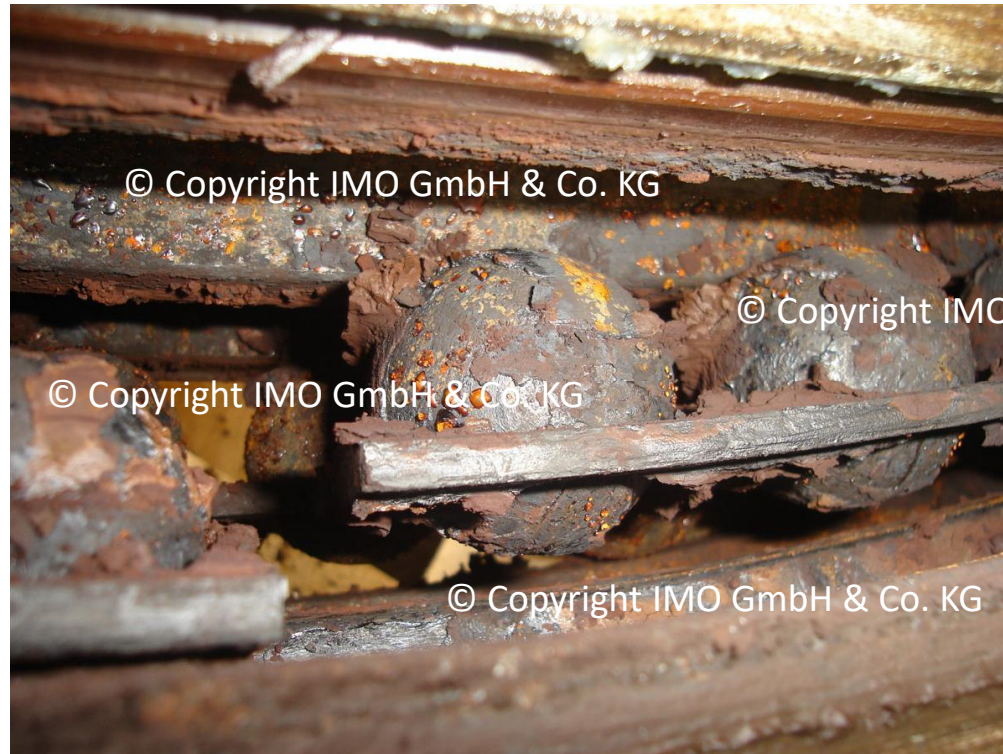
# Korrosionsschäden

**Meist verursacht durch mangelnde Abdichtung**

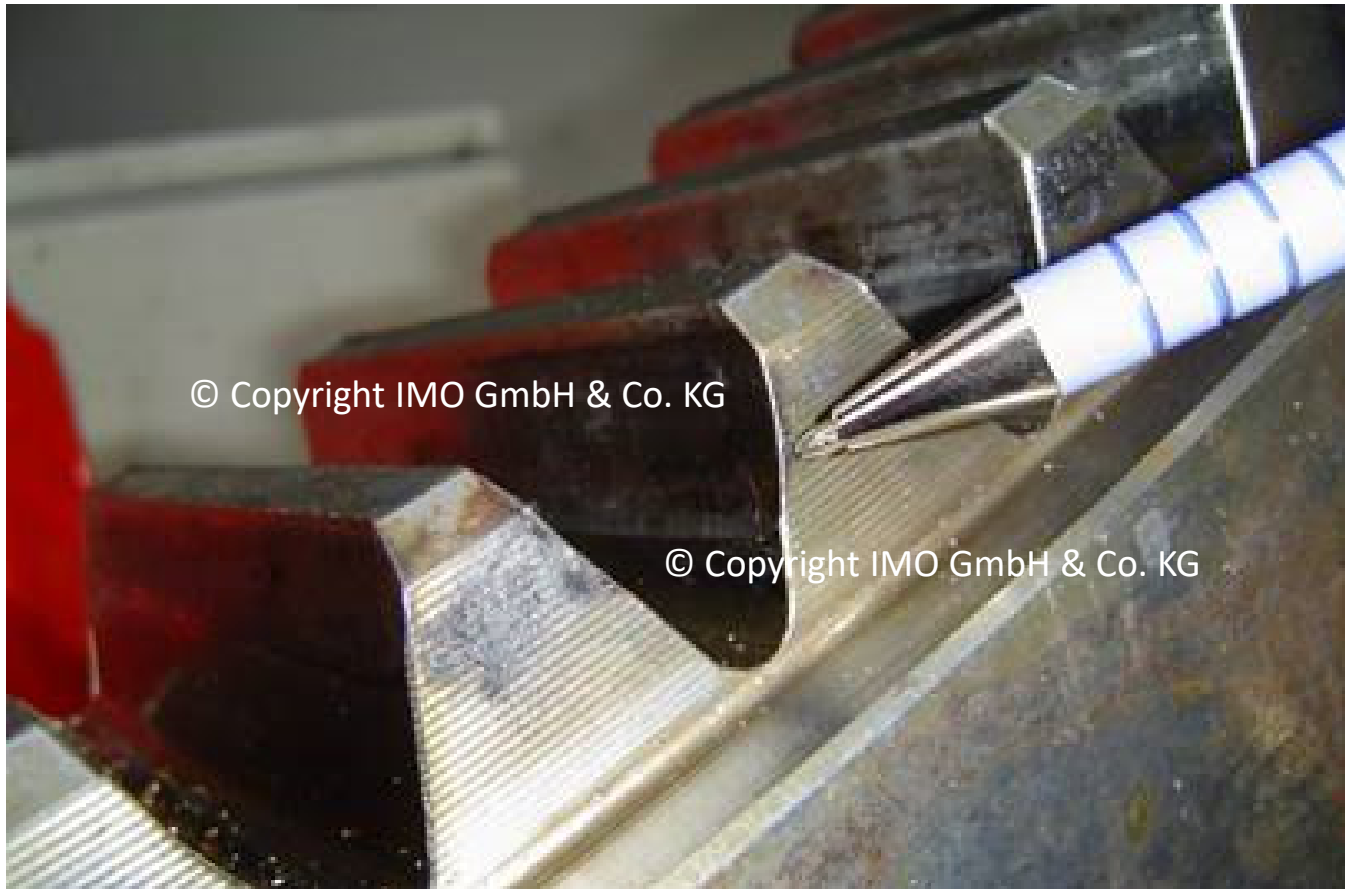
# Verzahnungsverschleiß

nur bei  
elektrischem Pitch

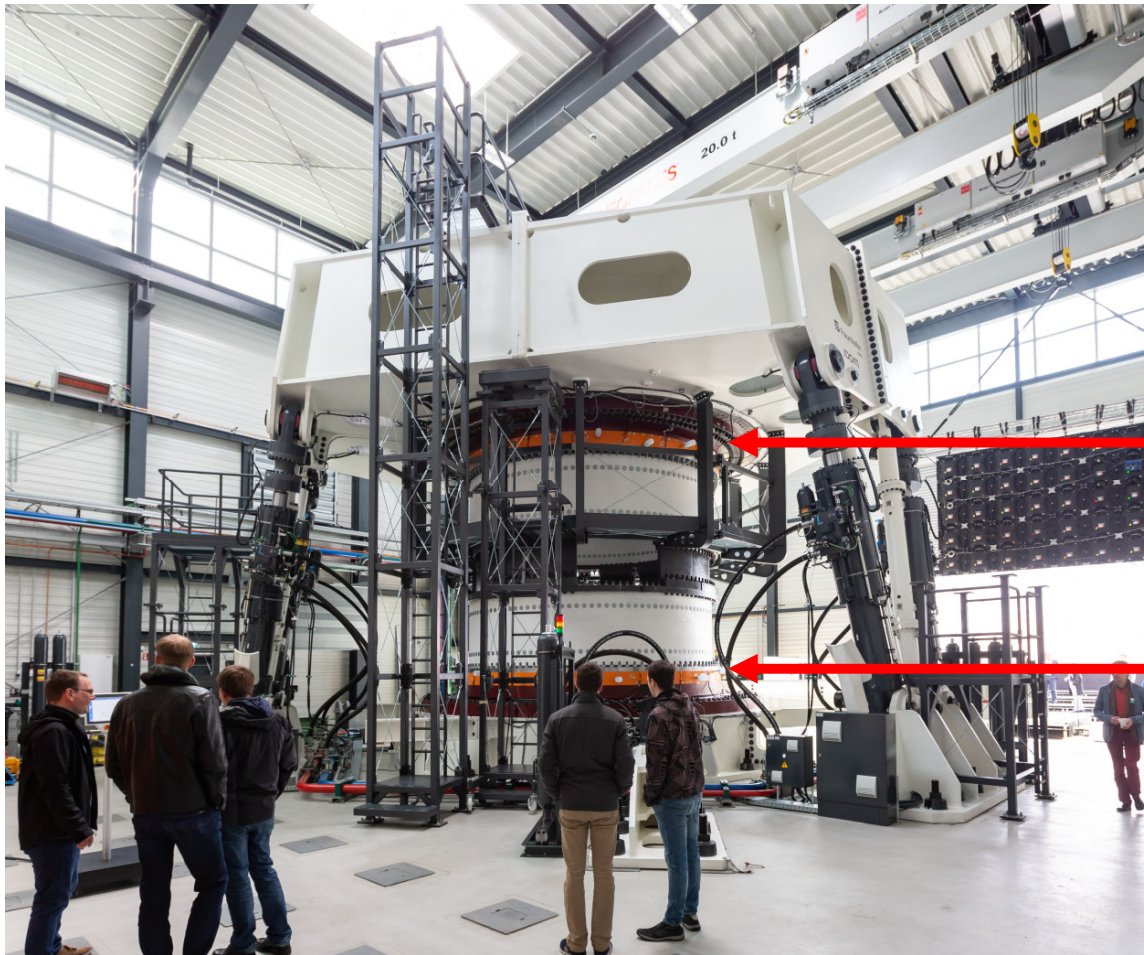
# HAPT beim FhG IWES Hamburg

Back-to-back Test

2-reihiges Vierpunktlager  
(in Orange)

T-Solid  
(in Orange)
