Arbeitsschutz – lästige Verpflichtung?

Forum 20 – FGW e.V.,
Aktuelles aus der Richtlinienarbeit
und Forschungsinhalte
09. November 2023

Referentin: Dinah Timmerhues
UTW Dienstleistungs GmbH

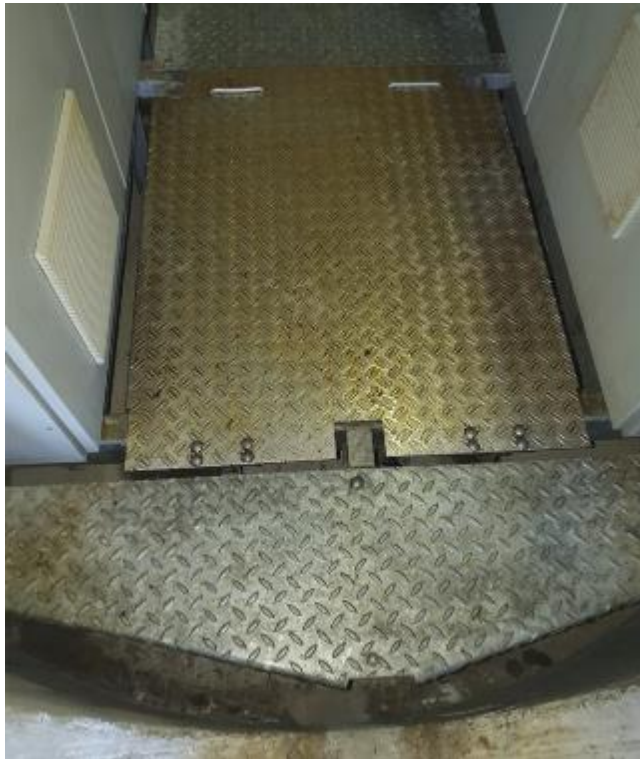
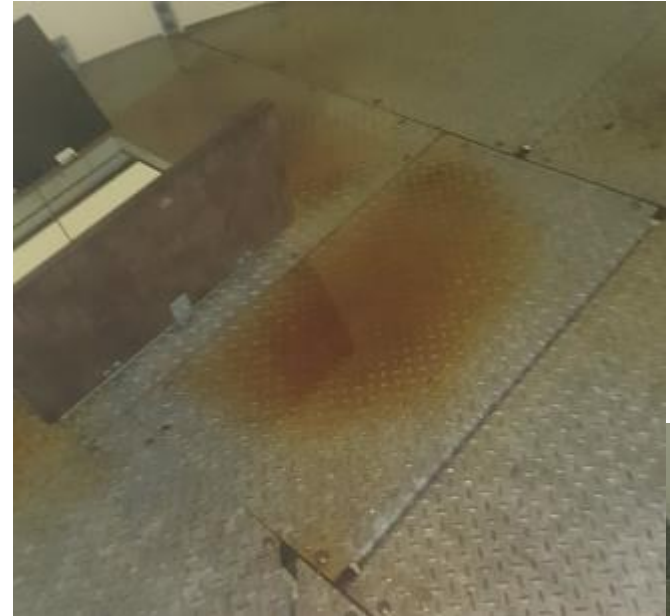
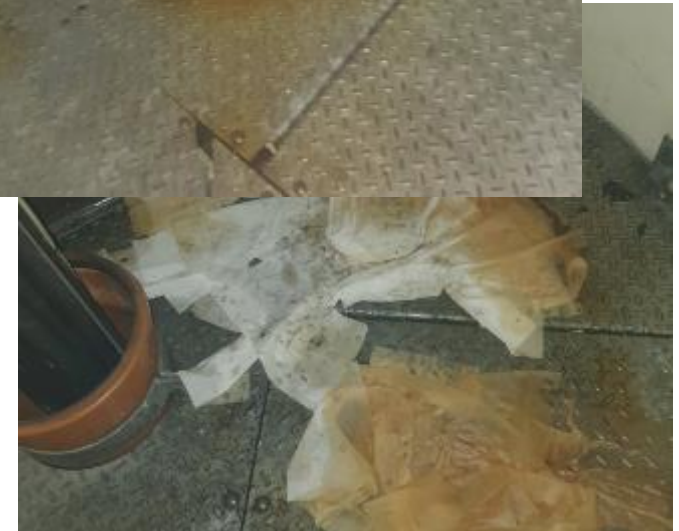
Auf den Podesten und im Eingangsbereich befinden sich erhebliche Ölablagerungen. Bitte weisen Sie eventuell nachfolgende Serviceteams unbedingt auf die Gefährdung hin.

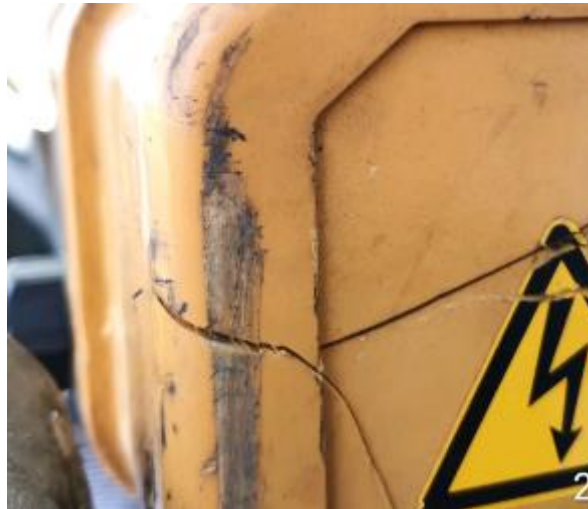
Abdeckung/
Gehäuse
gebrochen.
Stromkabel
beschädigt.

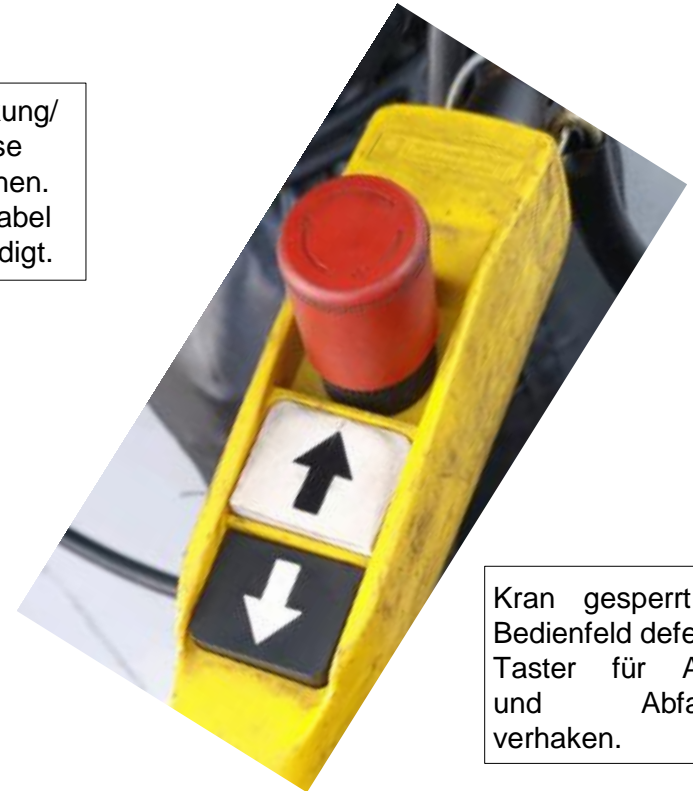
Kran gesperrt –
Bedienfeld defekt.
Taster für Auf-
und Abfahrt
verhaken.

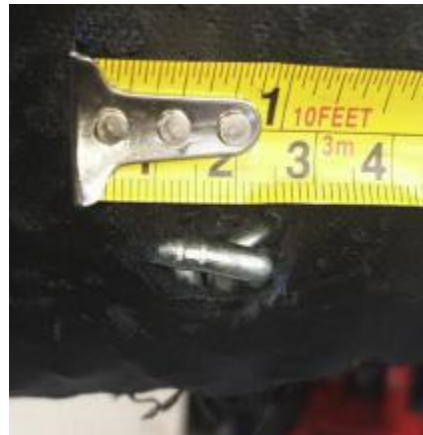
Kettenspeicher
muss getauscht
werden.

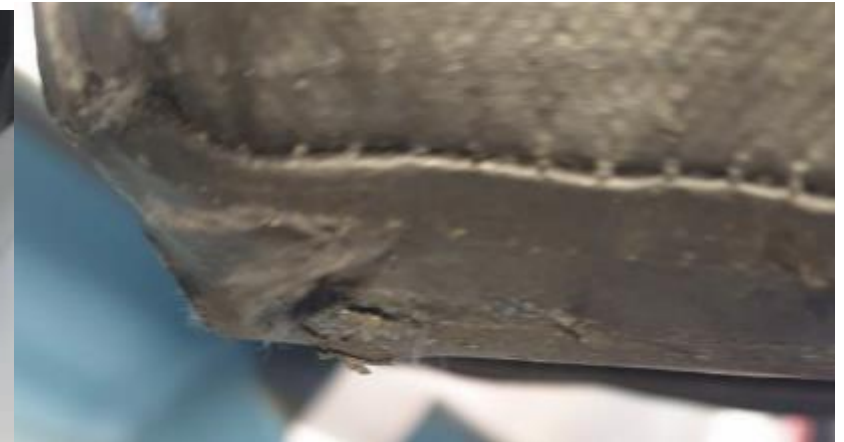
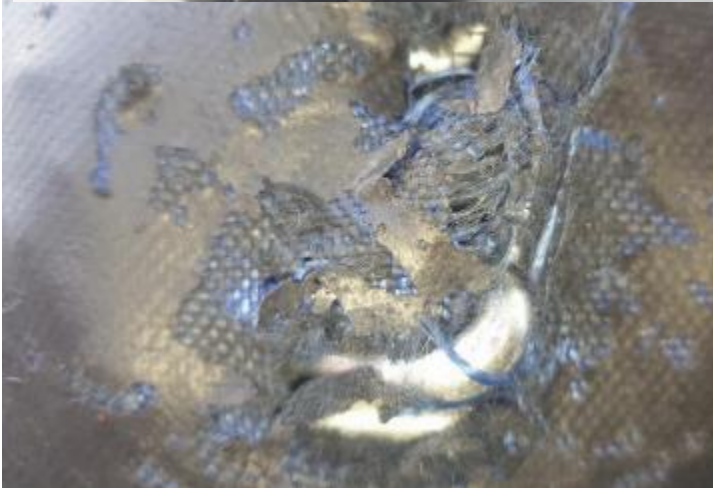
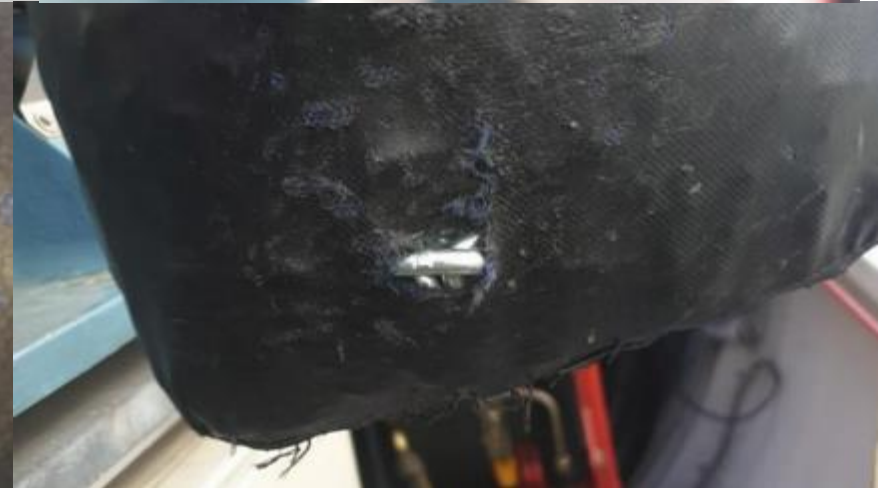
Kettenspeicher
muss getauscht
werden.

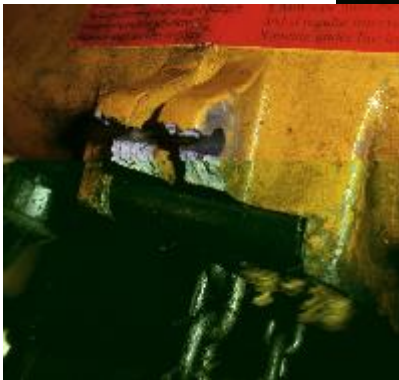
Der Kettensack ist auch ohne zusätzlich angeschlagene Last eine **schwebende Last**
