Justierbare WEA-Flachgründung in einem locker gelagerten Tagebau

Christian Schümann, TÜV NORD EnSys GmbH & Co. KG, Essen

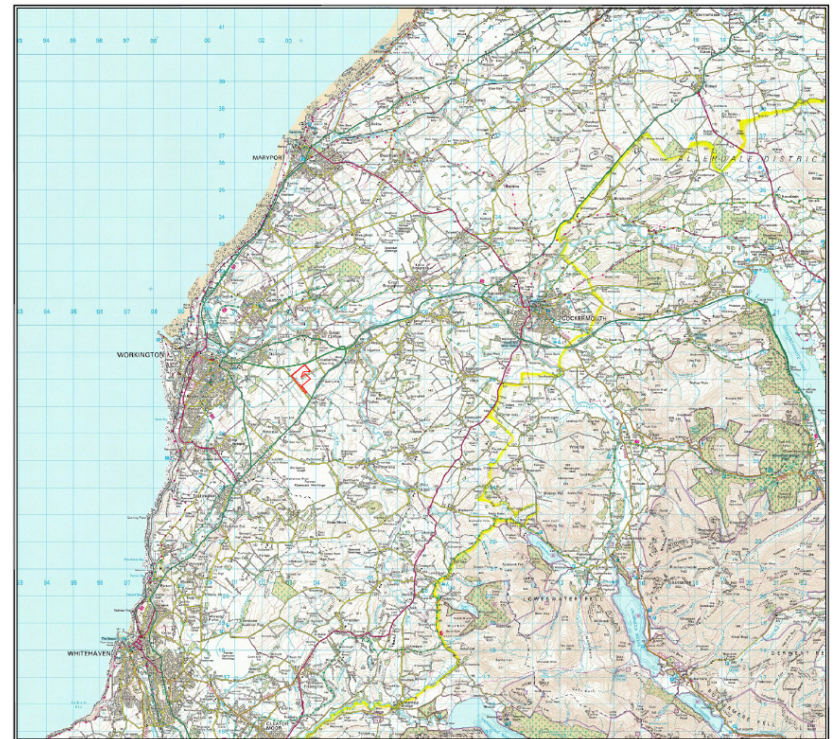
Figure: 1.1
Site Location Plan

- **Winscales Moor liegt in der Grafschaft Cumbria und war in den 1970er Jahren ein etwa 90 ha großer offener Tagebau, in dem Kohle abgebaut wurde. 1980/81 erfolgte die Verfüllung, die 1986 abgeschlossen wurde.**
- **Aufzeichnungen in den britischen Archiven belegen, dass der Kohleabbau etwa bis in 60 – 70 m Tiefe erfolgte.**
- **Die Verfüllung erfolgte vorrangig mit dem Abraummaterail, aber auch andere Bodenmassen, inkl. organische Böden, wurden eingelagert.**
- **Die Verfülltiefe war anfangs unbekannt.**

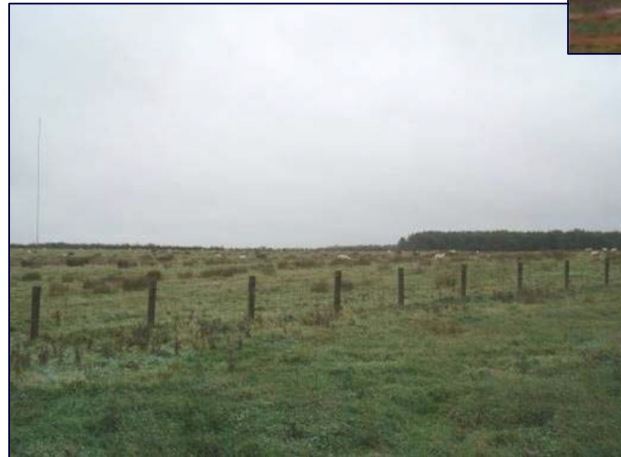
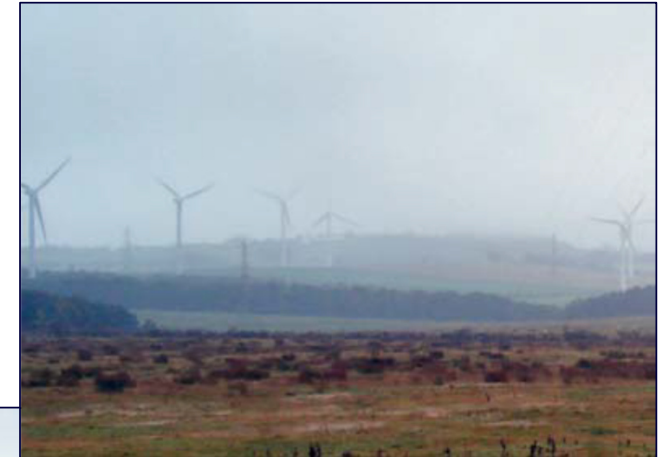
- Das Areal wurde nach der Verfüllung als Weideland genutzt. Es wurden keinerlei Lasten aufgebracht.
- Im Jahr 2007 begann die Planung des Windparks Winscales Moor (7 WEA). Die Fläche des Windparks umfasst 5 landwirtschaftliche Flächen (mit kleineren Gehölzen). Die Ausdehnung beträgt etwa 550 m x 700 m. Neben den 7 WEA, musste die Zuwegung, ein Windmessmast und die Trafostation errichtet werden.

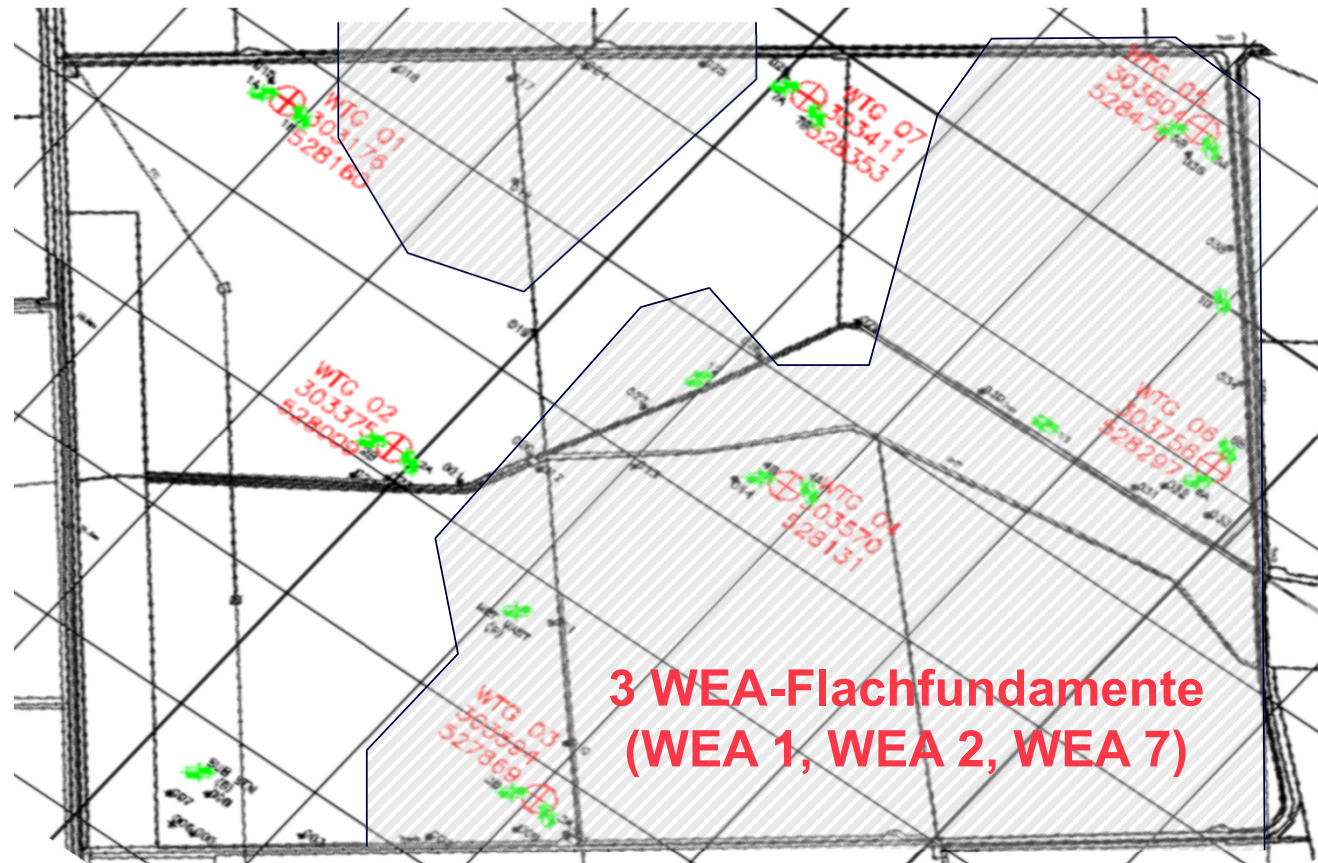
- Historischer Plan des Tagebaus

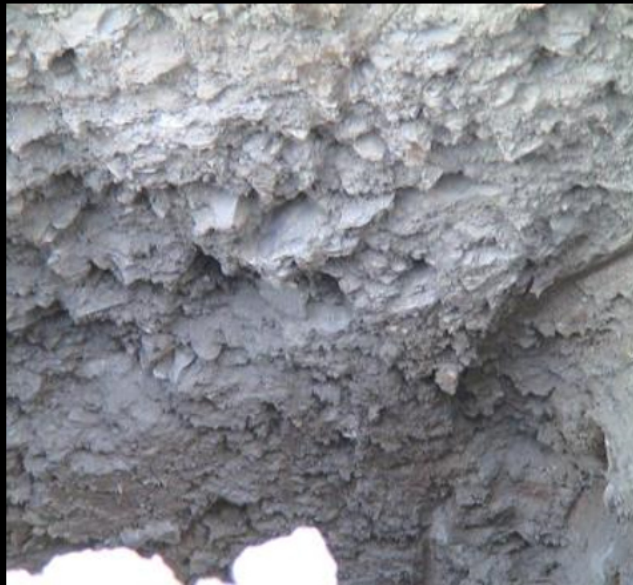
Erkundungsschürfe

▪ **Locker gelagerte Auffüllung**

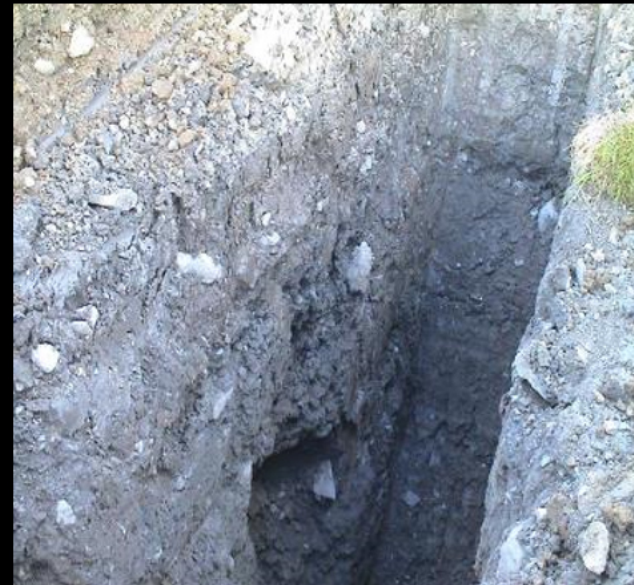
▪ **Eingelagerte Geschiebeblöcke**

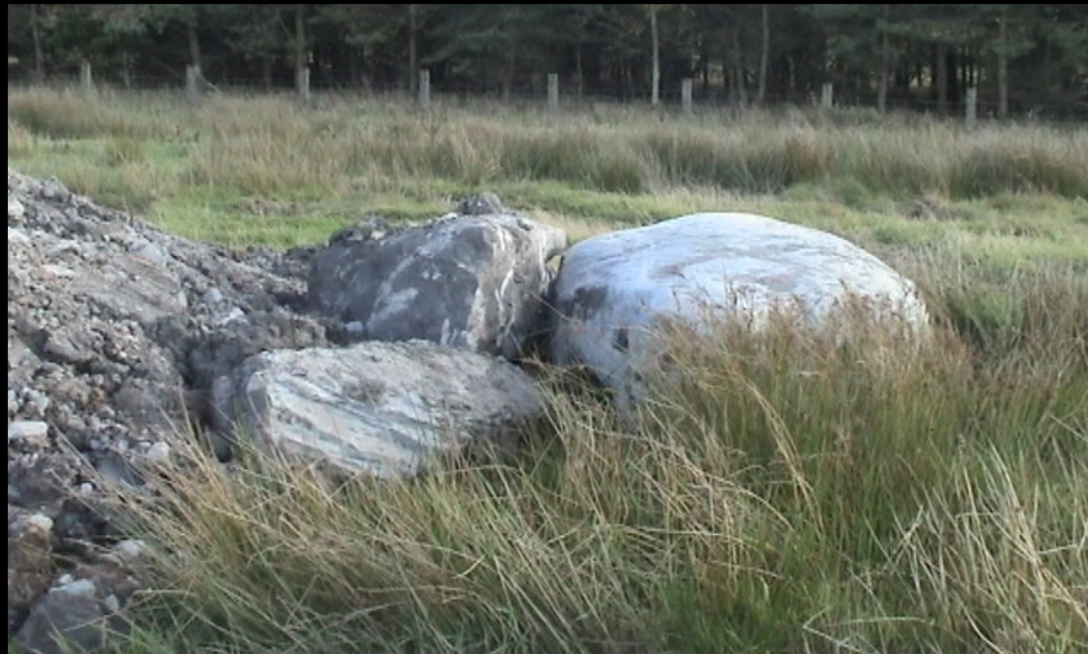
Große Blöcke

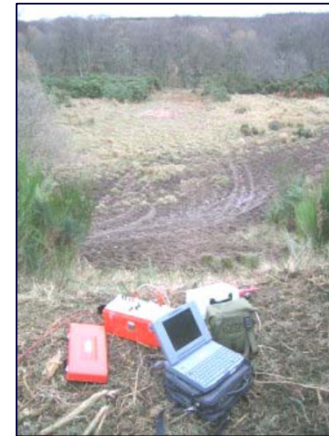
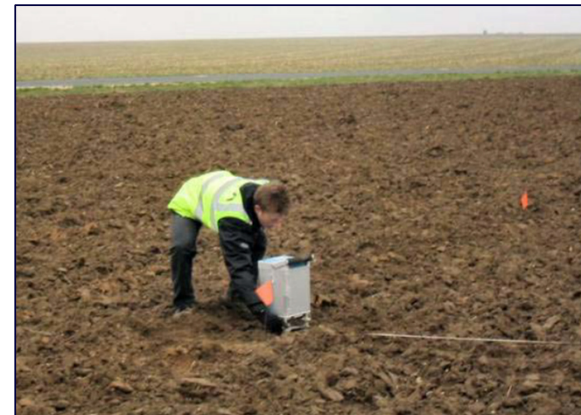
Erweiterte Erkundung

- Reconsider Borehole programme
- Introduce geophysical mapping of:
 - Depth to bedrock
 - Consistency of fill
 - Density

= Resistivity and Microgravity

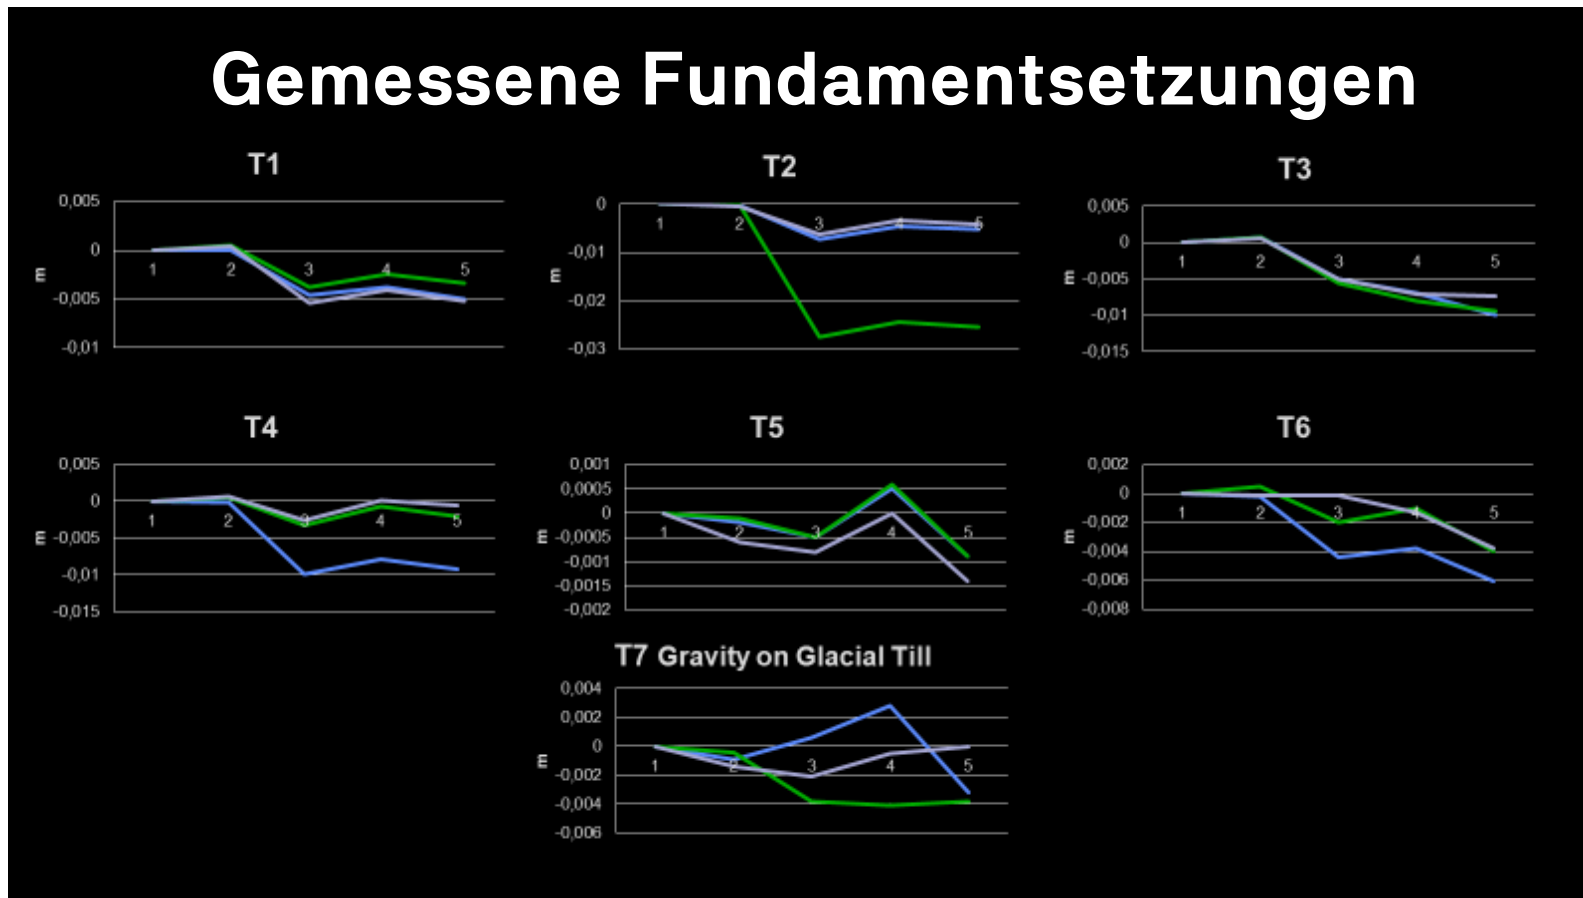
Gemessene Fundamentsetzungen

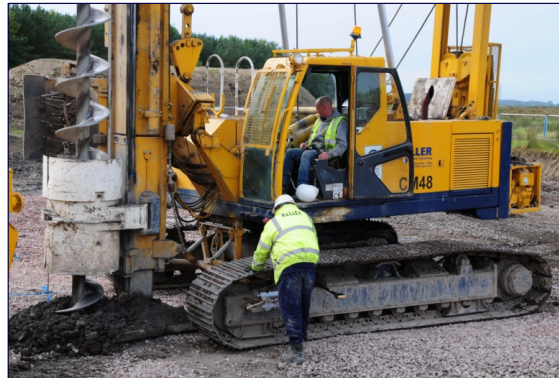
1. Schneckenbohrgerät zur Herstellung der Schottersäulen
2. Zwei Bohrgeräte im Einsatz auf einem WEA-Standort
3. Detailbild der hergestellten Schottersäulen
4. WEA-Fundament mit 40 installierten Injektionsrohren

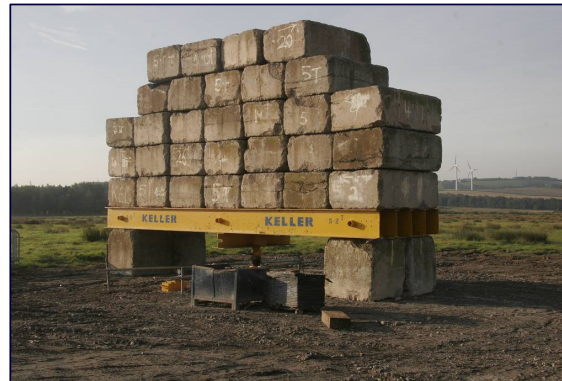
1. Statische Probelastung mit doppelter Gebrauchslast (300 kN/m²)

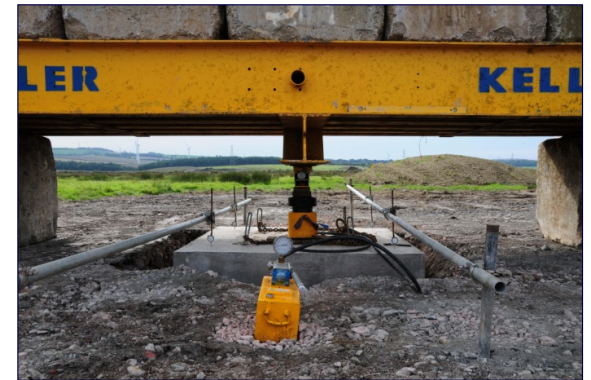
2. Setzungen zwischen 7 – 10 mm wurden unter der doppelten Gebrauchslast gemessen

- **924 Schottersäulen (insgesamt 8.800 m) wurden installiert**
- **Der Anteil der Schottersäulen umfasst knapp 30 % der Fundamentfläche**
- **Unter der doppelten Gebrauchslast (300 kN/m²) wurden Setzungen von nur 7 - 10 mm gemessen**
- **Das System zur Justierung der WEA-Fundamente erlaubt Hebungen bis 20 cm**
- **Fundamentherstellung dauerte 3 Monate**
- **Zusatzkosten: ca. 295 T Euro (für 6 WEA)**

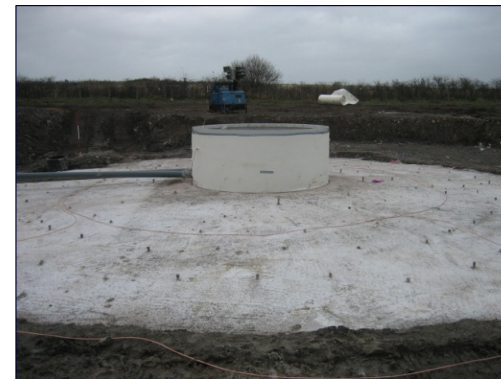
3. WEA-Fundament mit 40 Injektionsrohren für Expansionsharze zur Nachjustierung des Fundamentes bei unzulässig hohen Setzungsdifferenzen
