Lebensdauerertrag durch Auswuchten

28. Windenergietage, 6. November 2019, Linstow
Forum 12, Weiterbetrieb hat viele Seiten

BerlinWind GmbH, Bundesallee 67, 12161 Berlin, Germany

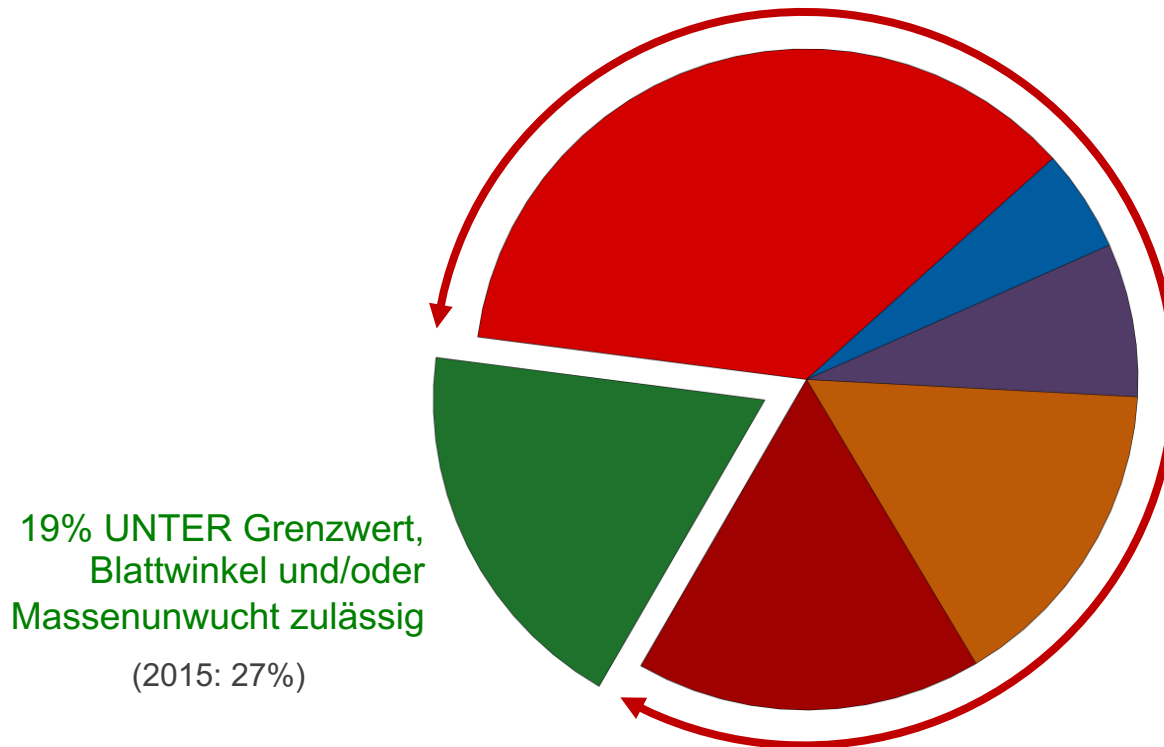
Statistik Rotorunwucht 2018, im Durchschnitt betroffene WEA

**81% ÜBER Grenzwert,
Blattwinkel und/oder
Massenunwucht unzulässig, d.h.
erhöhter Lebensdauerverbrauch**

- Bei 81% wird realer Lebensdauerverbrauch unterschätzt, wenn in Analytik zum Weiterbetrieb Grenzwerte aus Typenprüfung verwendet werden, insbesondere, wenn Blattwinkelabweichung so groß, dass Stall auftritt
- Qualitätsmangel „Unzulässige Rotorunwucht“ nimmt zu – Wieviel UNNÖTIG erhöhte Schwingung mute ich meiner WEA zu?
- Selbst in 2018 bei Neuaufstellungen Blattwinkelfehler über 1° sowie mehrere Tonnen-Meter Massenunwucht
- Teilweise gravierende Turm- und Fundamentschäden in 2 Jahren, viele mit den Jahren auftretende Ermüdungsschäden

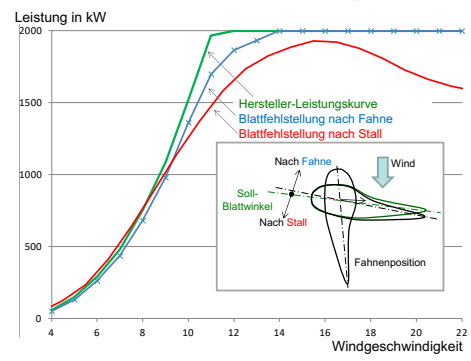
Blattwinkel-Einfluss auf Leistungskurve

Mit dem bloßen Auge erkennbare „Stall“-Stromlinien am Blatt einer Pitch-WEA, d.h. großer Blattwinkelfehler und starke Vibrationen und Ertragsverlust

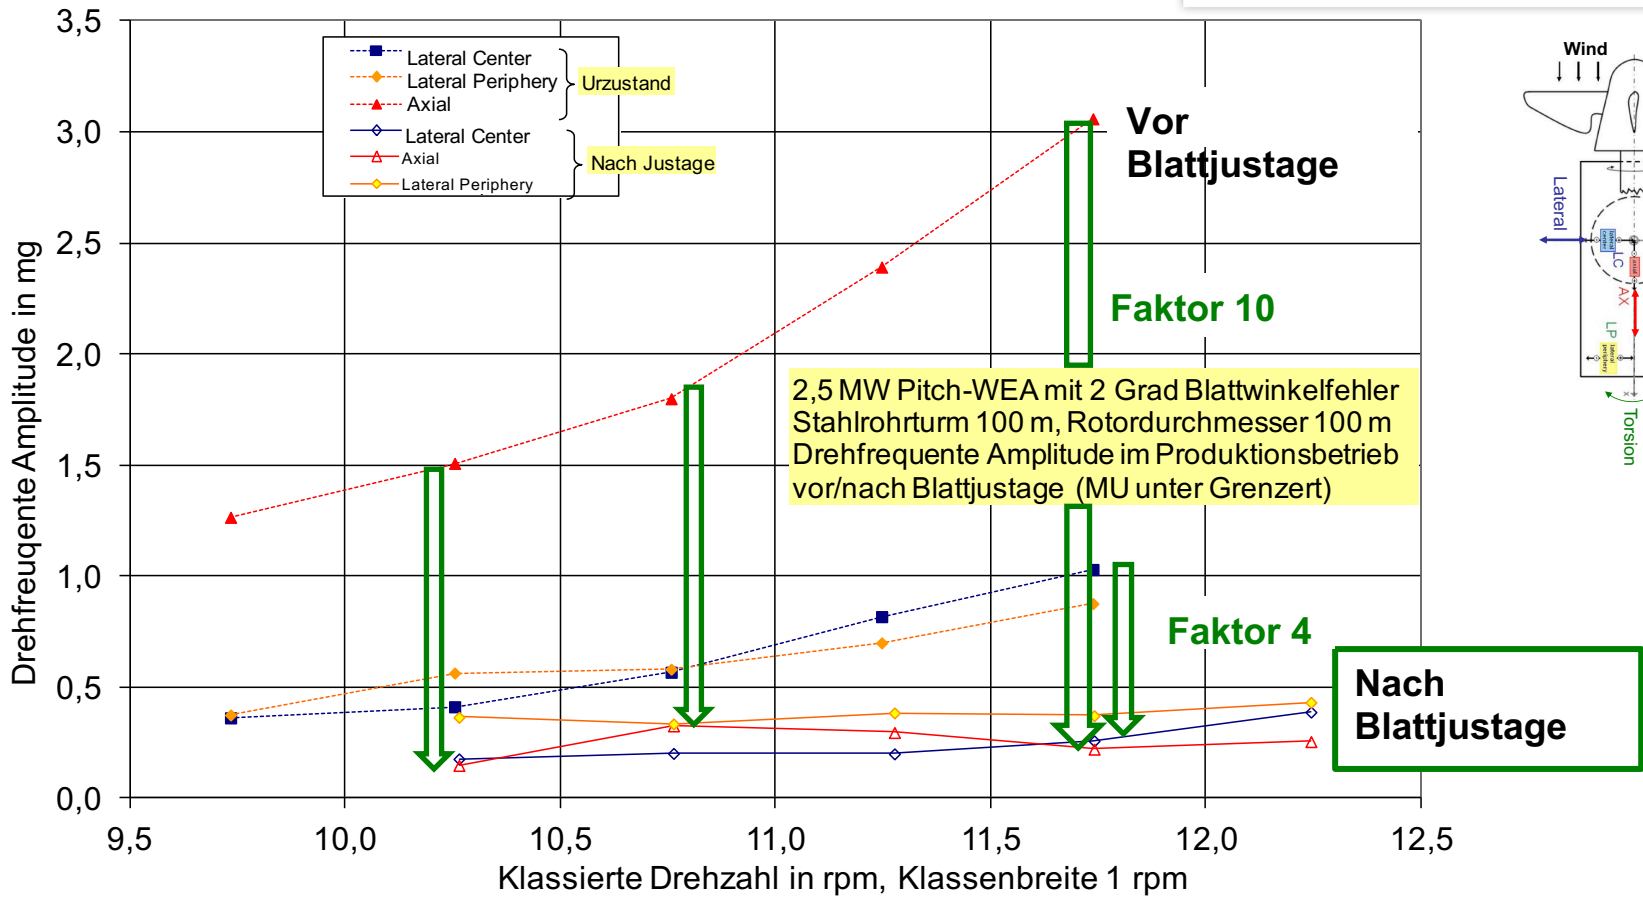
Lastenärmerer Betrieb durch korrekte, validierte Blattwinkeljustage

- WEA-Gesamtnutzungsdauer korrekt abgeschätzt - oder wegen unbekannter Unwucht eigentlich erhöhter Lebensdauerverbrauch?
- Validierung der Blattwinkeljustage per Schwingungsmessung notwendig, u.a. wegen Verwindungsunterschieden von Blättern eines Rotors!
- Moderne WEA: Sehr geringe Ziel-Amplituden 0,1 - 0,5 mg (1 - 5 mm/s²) , d.h. hochwertige Messtechnik nötig

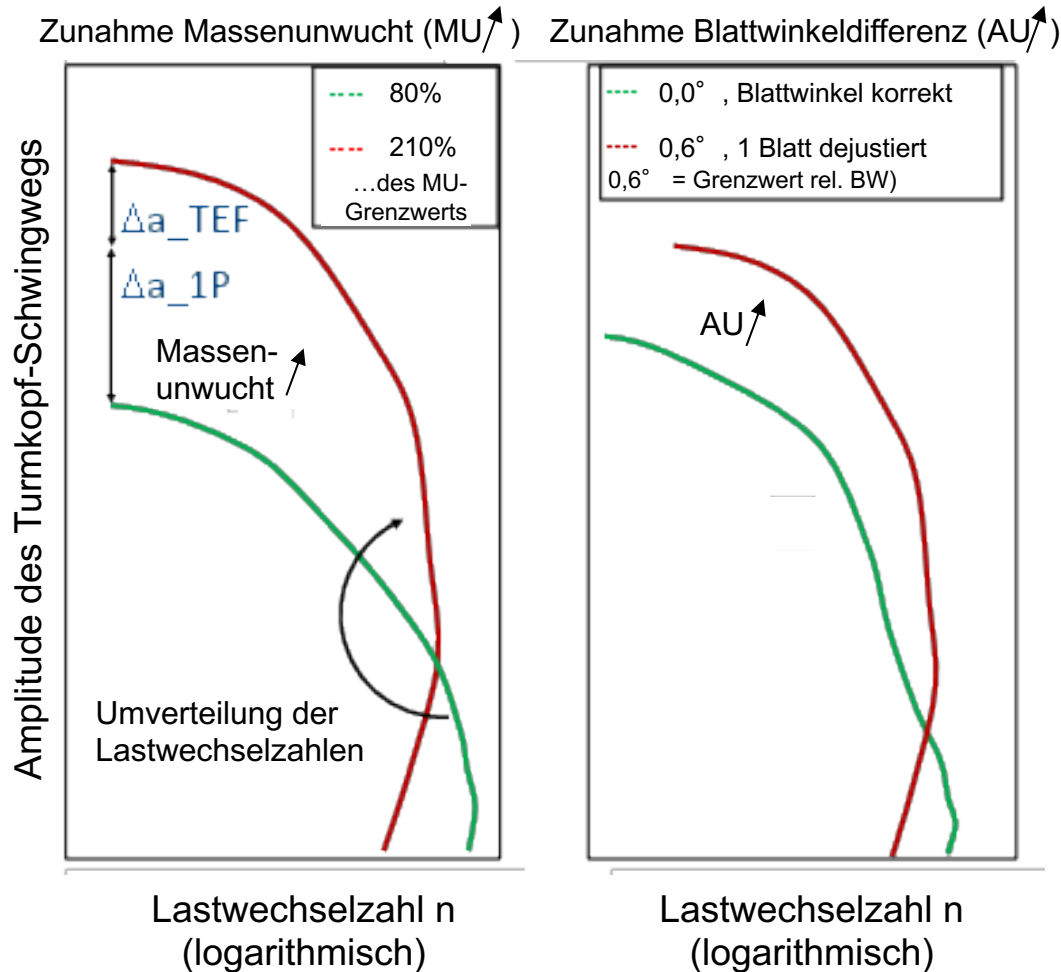
Messbare Erhöhung der 10 min-Betriebslasten durch zunehmende Rotorunwucht

Methode:

- **Messung** der lateralen Beschleunigung in der WEA-Gondel Turmkopf im Normalbetrieb einer Multi-MW WEA für verschiedene Niveaus von MU und AU (Rotorzustand)

- Klassierung der **10 min Zeitreihen**
 - Ermittlung von 10 min Zeitreihen mit gleichem Betriebszustand (Windgeschwindigkeit, gleiche konstante Drehzahl, etc.)

- Berechnung Turmkopf-Schwingweg durch Integration
 - Berechnung der Turmkopf-Lastkollektive mittels Rainflow-Zählung
 - Lastkollektiv-Mittelung je Rotorzustand

- Vergleich der Lastkollektive bei gleichem Betriebszustand und verschiedenen Rotorzuständen
- **Ergebnisse:**
- **Erfolgreiche Validierung der Lastkollektive** mittels simultaner, video-basierter Schwingwegmessung

- **Signifikanter negativer Unwucht-Einfluss im Lastkollektiv**
 - Signifikante Zunahme der Amplituden bei Rotordrehfrequenz (Erregung 1P) und bei erster Turmeigenfrequenz (Strukturantwort TEF)

- **Erhöhung der Maximalamplitude** des Lastkollektivs um die Summe ($\Delta a_{1P} + \Delta a_{TEF}$), Schwingungsüberlagerung („freak wave“-Effekt)
 - Bei konstanter Gesamt-Lastwechselzahl **Umverteilung der Lastwechselzahlen** von niedrigen zu höheren Amplituden

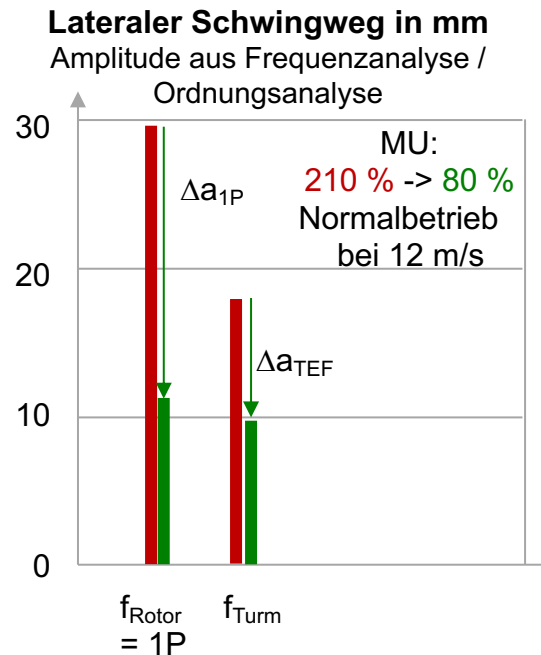
Auswuchten senkt auch simultane Turmeigenfrequenz-Amplitude

- **Maximalamplitude** des Lastkollektivs ändert sich etwa um die Amplitudensumme ($\Delta a_{1P} + \Delta a_{TEF}$)
Schwingungsüberlagerung („freak wave“-Effekt)
- **Beispiel: MU-Reduktion**
210 % -> 80 % , d.h. Faktor 2,6
MU-Wert relativ zum MU-Grenzwert
- ...bewirkt **Reduktion der Amplitudensumme um 20 mm**
($\Delta a_{1P} + \Delta a_{TEF}$) = 46 mm - 26 mm, d.h. Faktor 2,2
- Schwingweg = Turmkopfauslenkung proportional zur Turmfuß-Belastung
- **Mehr oder weniger starkes permanentes „Gondel-Erdbeben“**, schüttelt alle Gondel-Komponenten, *betreffene Komponente (schwächstes Glied der Kette) variiert*
- *Beachte: Komplexe WEA-Dynamik: Effekt variiert je nach WEA-Typ und Betriebszustand mit Drehzahl und Resonanznähe zur Turmeigenfrequenz*

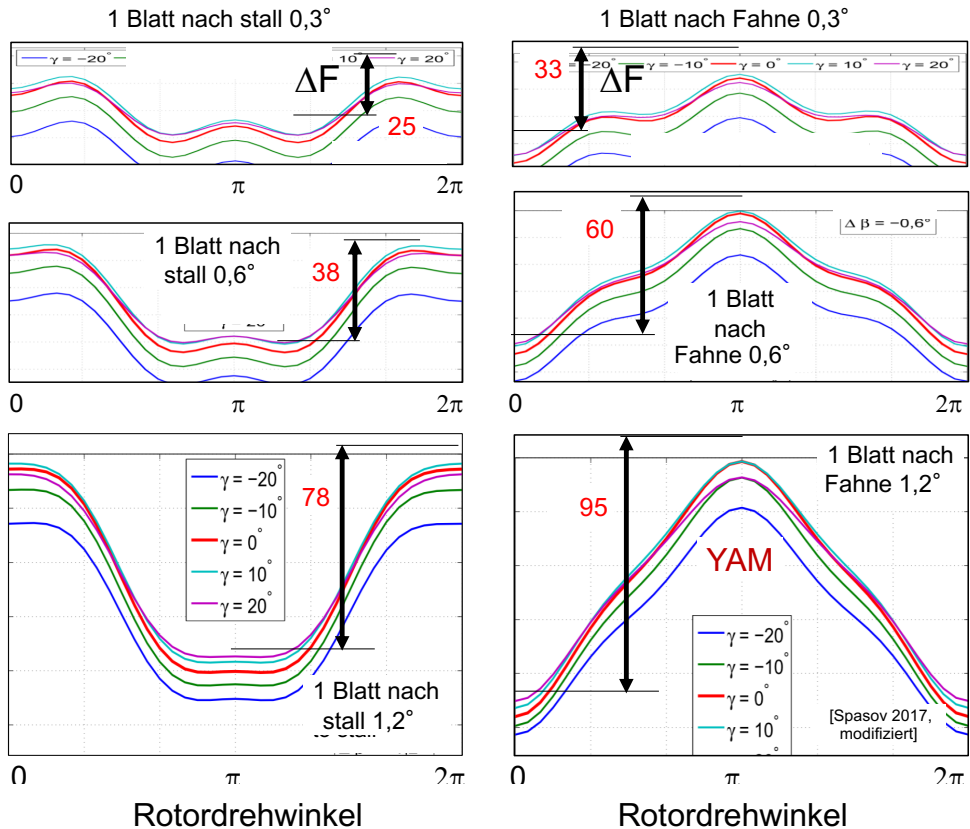
„Unsichtbarer“ Blattwinkelfehler ist schlimmer als „sichtbarer“ Gierfehler

Normierte laterale Erregerkraft des Rotors, alle Diagramme gleiche Skalierung der Y-Achse

Gierfehler YAM +/- 20°

- Analytische Berechnung der aerodynamischen Kräfte am Rotor während einer Rotorumdrehung mit BEM-Simulation: 90 m Rotor, Schnelllaufzahl 7, Rotorachsneigung 5°, typisches vertikales Windprofil
- Schrittweise Berechnung der resultierenden Lateralkraft je Rotordrehung
- Sensitivitätsanalyse für unterschiedliche Blattwinkelfehler (BAD), überlagert mit Gierfehler γ (Gondel-Fehlausrichtung, YAM)
- Vergleich der normierten Kurven der Lateralkraft je Rotordrehung, insbesondere Peak-to-Peak-Werte ΔF siehe Diagramme links

- Bei 0,3° Blattwinkelfehler sichtbare Schwingungs-Überlagerung der Kräfte von 1P (Blattwinkelfehler) und 3P (Gierfehler)
- Blattwinkelfehler bestimmt eher den peak-to-peak-Wert, Gierfehler eher die Lage des Mittelwerts
- Bei größerem Blattwinkelfehler 1,2° Verdreifachung von ΔF , Einfluss von Blattwinkelfehler dominiert klar
- Leichter Einfluss der Richtung des Blattwinkelfehlers (stall oder Fahne)
- Unsymmetrischer Einfluss der Richtung des Gierfehlers
- Negativer Einfluss von 1,2° Blattwinkelfehler (2x Grenzwert) auf ΔF vielfach höher als der eines Gierfehlers von 20° (2,5 x Grenzwert)
- Größere laterale Ermüdungslasten durch unzulässige Blattwinkelfehler als durch große Gierfehler (Validierung durch Messung geplant)

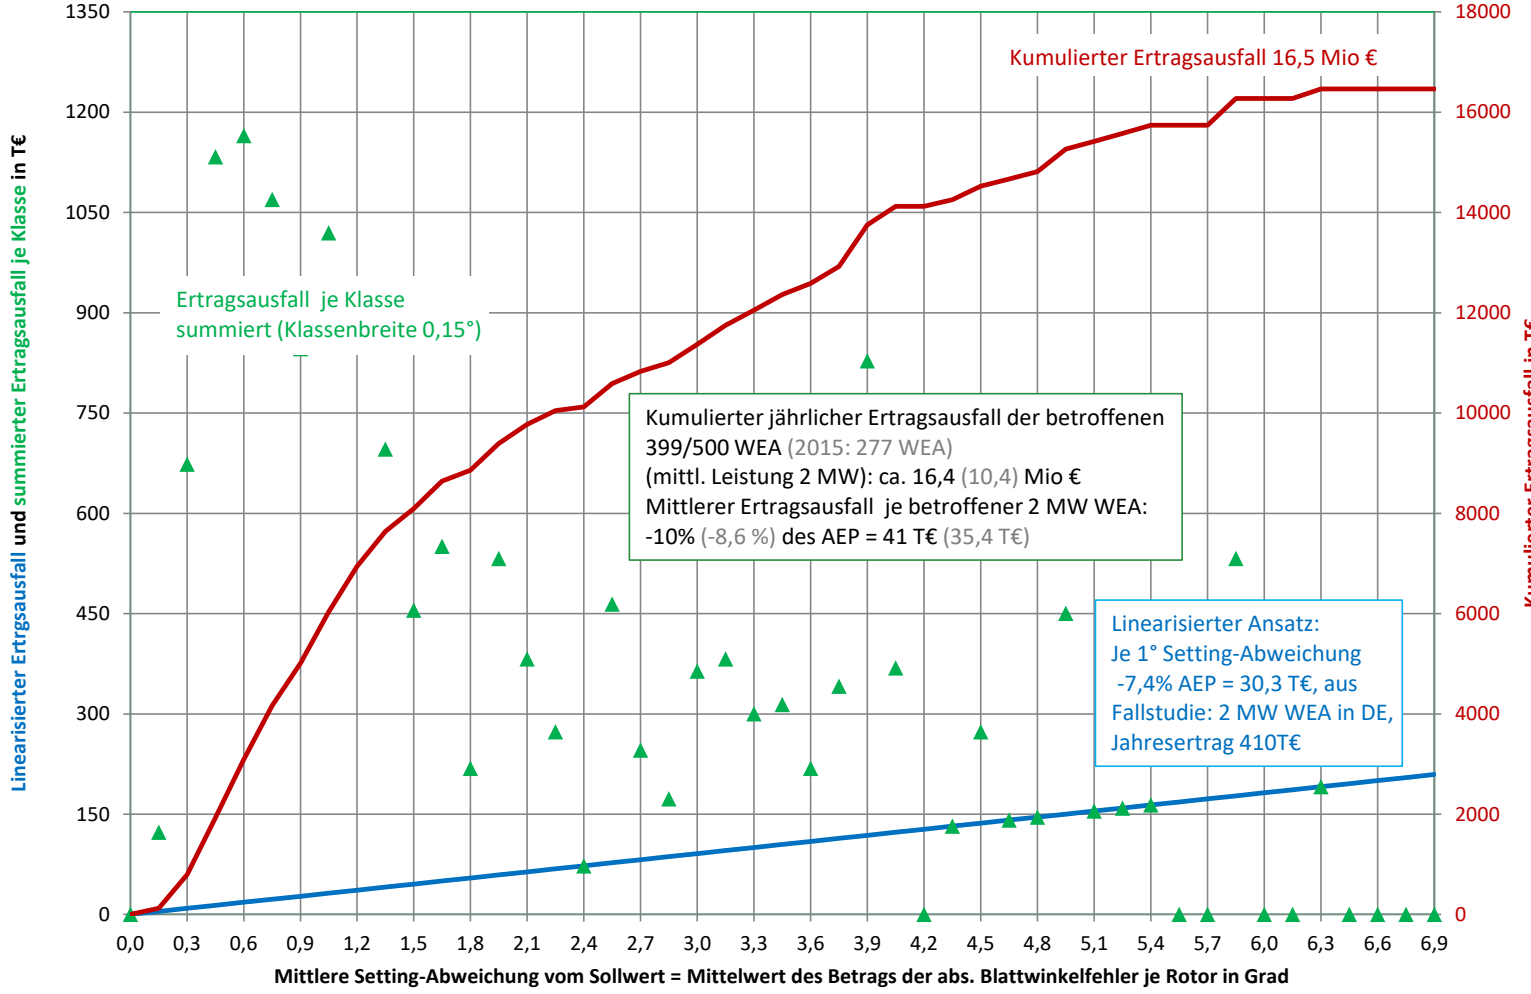
Statistik Blattwinkel 2018 – Fallstudie

Ertragsausfall von 2015, aktualisiert 2018

Mittlerer Ertragsausfall bei betroffener WEA pro Jahr: -10%

Beispiel: 2MW WEA -41T€/a

- Beiträge zum kumulierten Ertragsausfall sowohl von viele WEA mit geringer Abweichung, als auch wenigen WEA mit großer Abweichung

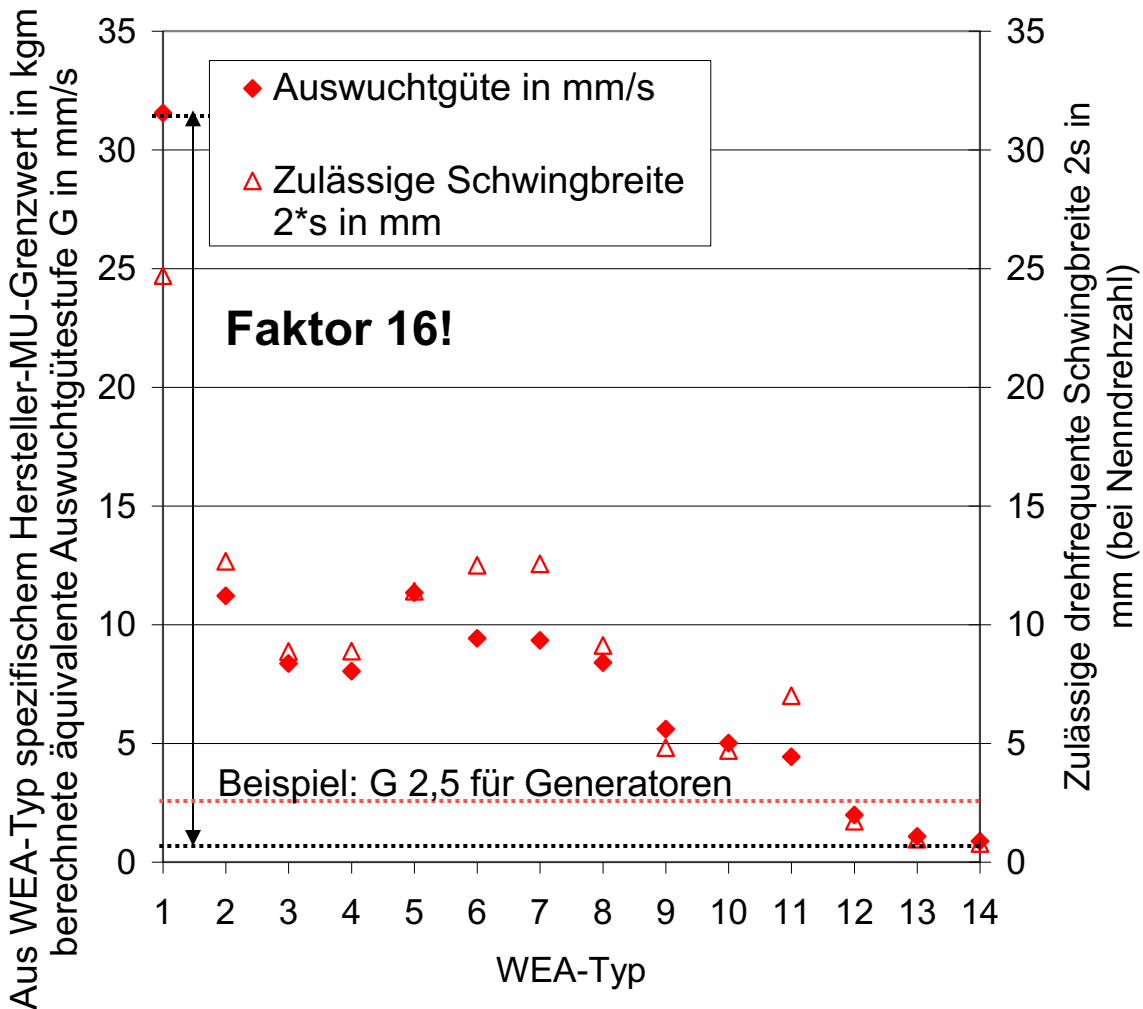
Richtigen je WEA-Typ individuellen Massenunwucht-Grenzwert verwenden

Grafik: Umrechnung von realen MU-Grenzwerten (60... > 1000 kg m) für Rotorunwucht aus WEA-Typenprüfungen in jeweilige äquivalente Auswucht-Gütestufe G (DIN ISO 21940-11) zeigt starke typ-spezifische Variation der Auswuchtgütestufen
-> WEA-MU-Grenzwerte nicht nach Auswucht-Gütestufe standardisierbar, weil individueller Grenzwert maßgeblich!

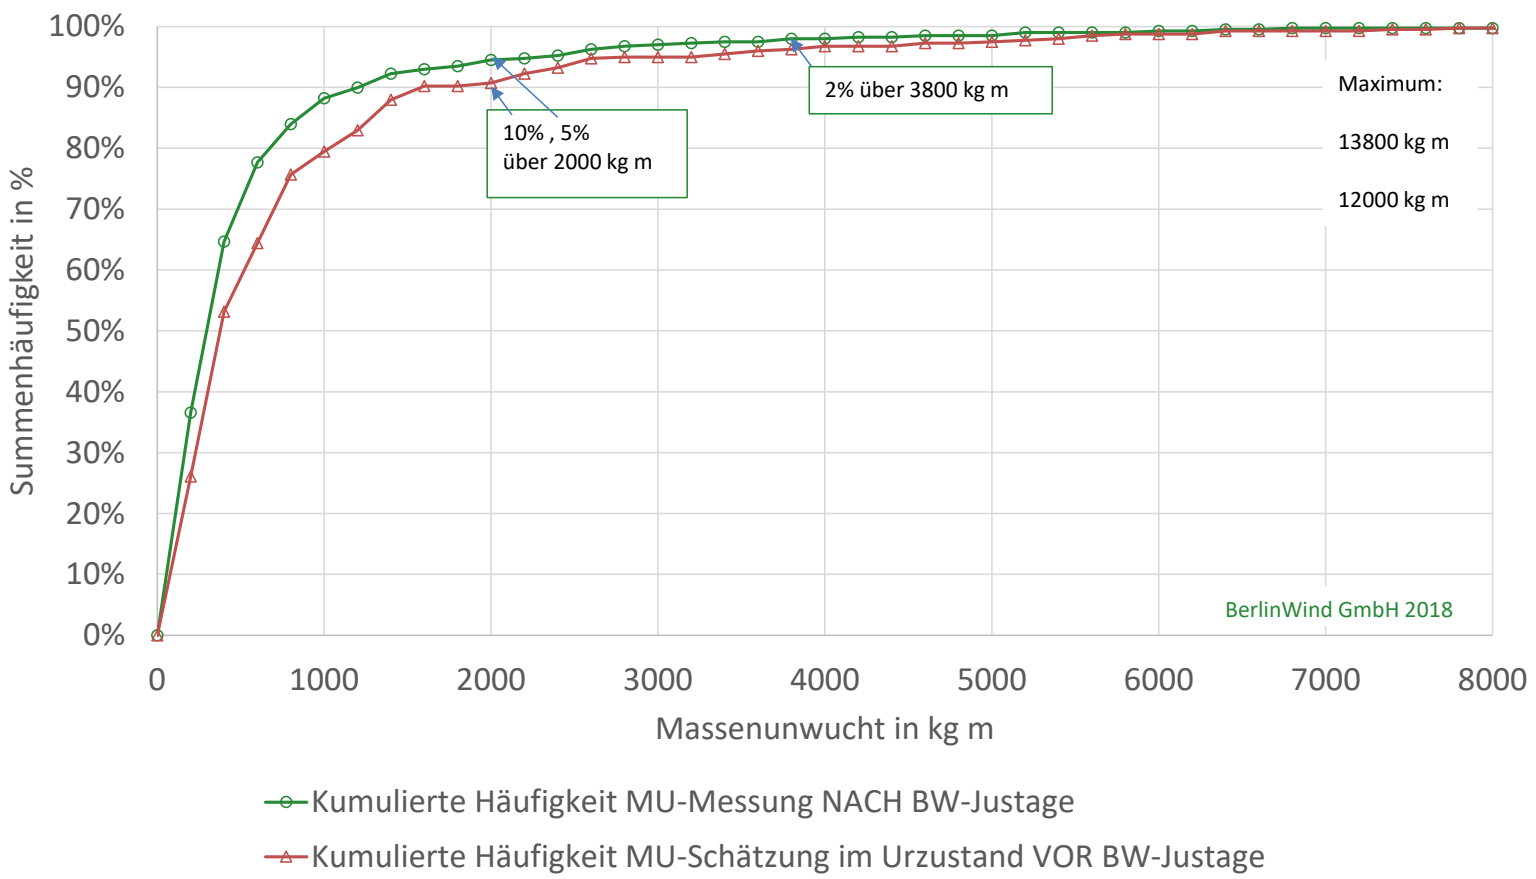
Statistik Massenunwucht 2018 – 3: Häufigkeitsverteilung der Massenunwucht

Einfluß von gleichzeitig vorhandener Blattwinkelabweichung auf den ermittelten Wert der Massenunwucht bei 399 WEA

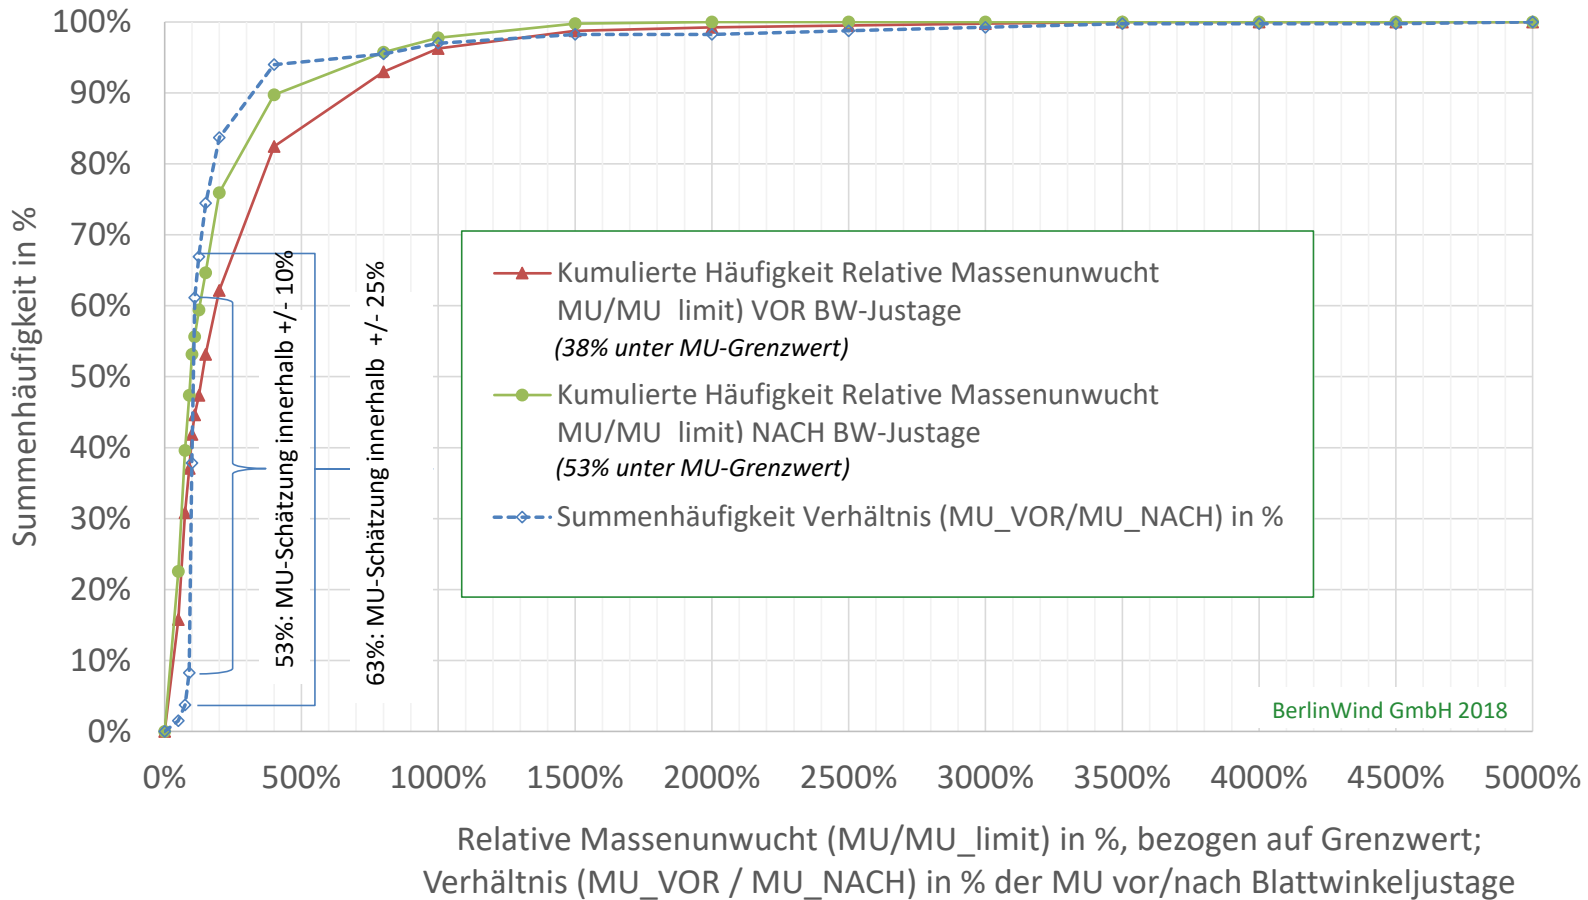
Statistik Massenunwucht 2018 – 4: Blattwinkelfehler verfälscht Massenunwucht-Ergebnis

Niveau der Massenunwucht sowie Fehleinschätzung durch zeitgleich vorhandenen Blattwinkelfehler bei 399 WEA

■ Ohne Blattwinkelkorrektur erhebliche Fehleinschätzung der Massenunwucht, sowohl Über- als auch Unterschätzung
