Blattschaden? Donnerwetter!

Zunahme von Blattschäden durch Blitzeinwirkungen
bei großen Windenergieanlagen

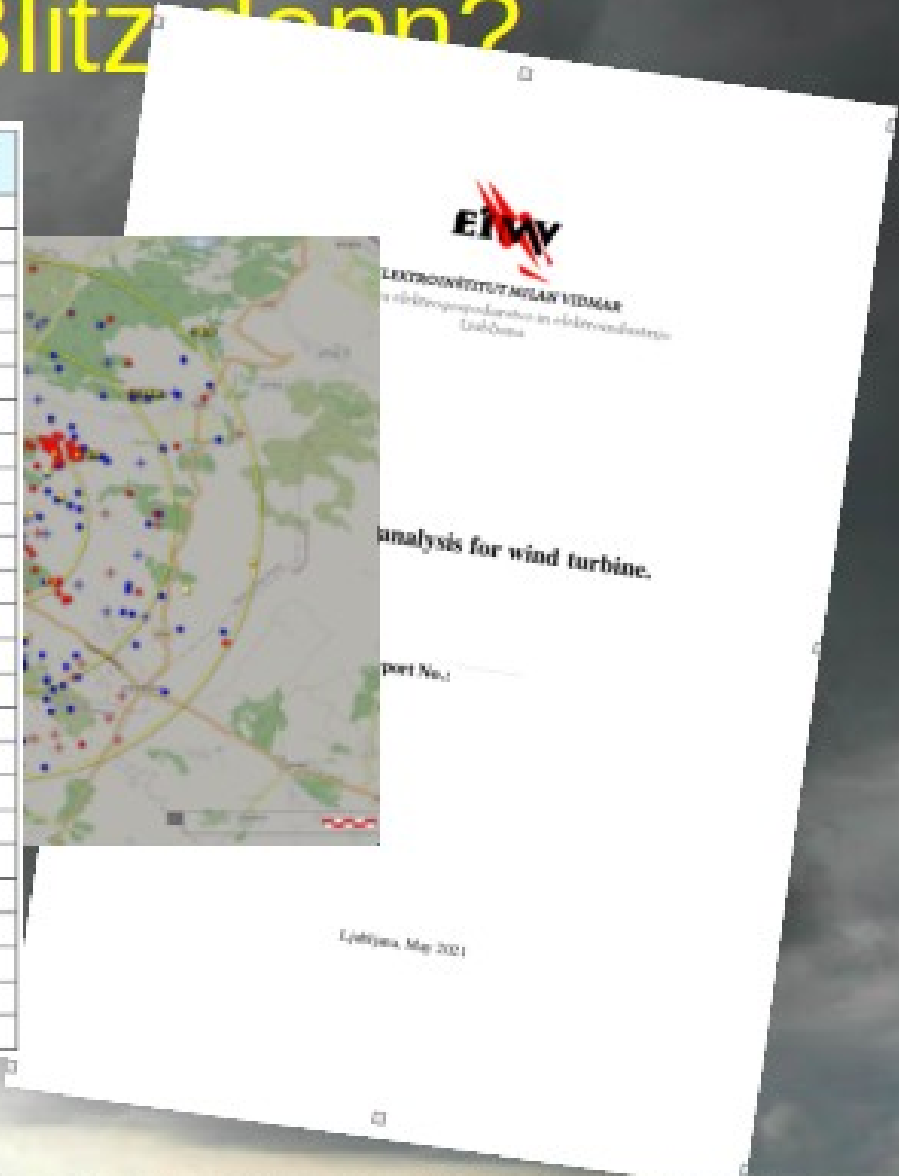
Wie stark war der Blitz denn?

Table No.	Lightning No.	Lightning date, time and nano second	Longitude [°]	Latitude [°]	Amplitude [kA]	Distance [m]
1	1106	15.08.2020		131	182,20	1800
2	834	05.08.2020		135	173,00	4428
3	211	27.08.2018		194	-103,10	2511
4	498	23.06.2019		176	-89,00	3399
5	1057	15.08.2020		147	-82,70	3283
6	82	21.06.2018		137	-75,90	4554
7	85	21.06.2018		133	-71,80	4587
8	513	23.06.2019		146	-68,80	2673
9	693	07.07.2019		113	-64,40	4708
10	885	15.08.2020		128	-62,50	3662
11	1111	15.08.2020		171	61,60	1956
12	1054	15.08.2020		123	-58,50	4647
13	515	23.06.2019		121	-57,10	3651
14	306	11.06.2019		147	56,80	3360
15	770	03.08.2019		106	56,70	4542
16	504	23.06.2019		131	-54,50	2243
17	519	23.06.2019		140	-54,50	3451
18	505	23.06.2019		143	-54,00	3018
19	946	15.08.2020		166	-52,90	4625
20	258	19.05.2019		132	-52,60	1547
21	920	15.08.2020		105	-52,40	4500
22	103	07.07.2018		169	-51,30	4368
23	98	30.06.2018		185	-50,10	4053
24	34	09.06.2018		163	-49,70	4093

25	494	23.06.2019		145	-48,50	3688

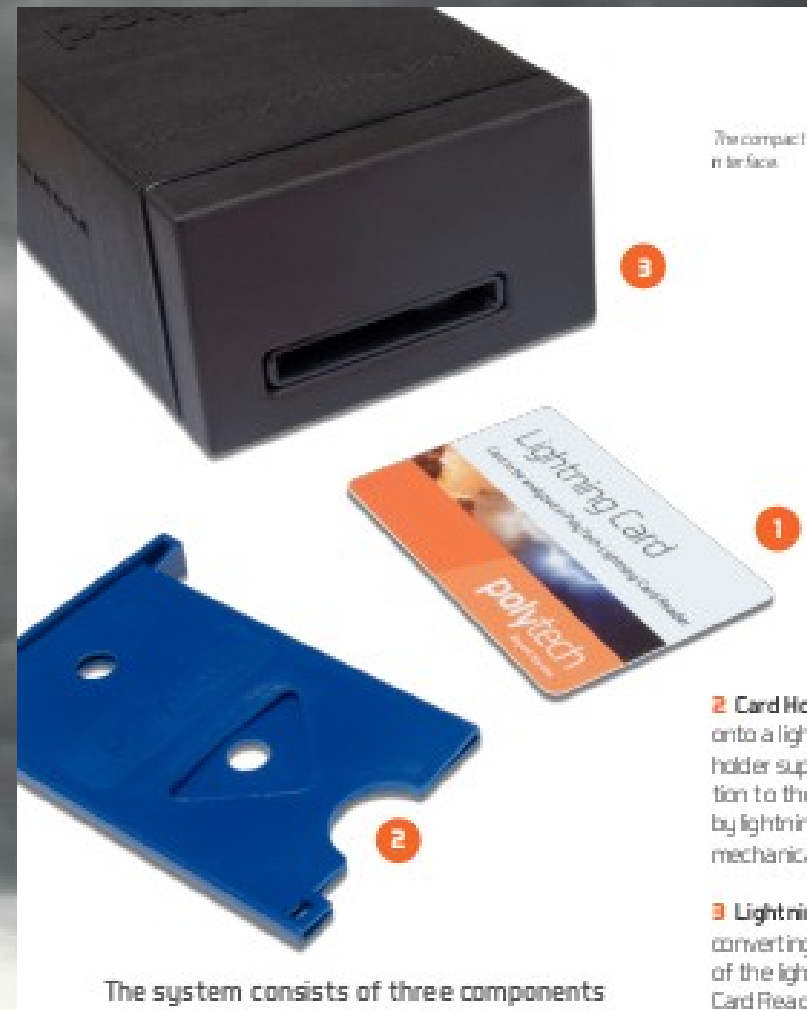
Wie stark war der Blitz denn?

Quelle:
Verkaufsprospekt Polytech
www.polytech.com
