MOELLER OPERATING ENGINEERING

Seilroboter zur Rotorblattinspektion
Finn Rexhausen,
09.11.2023, Potsdam

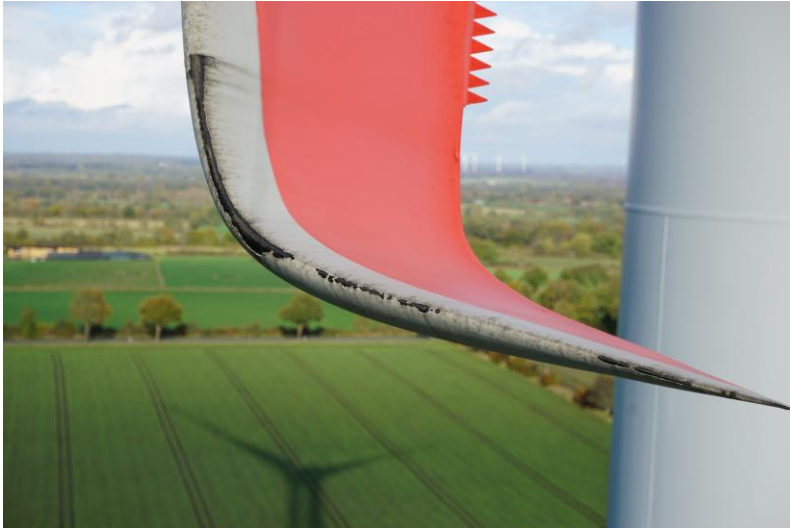
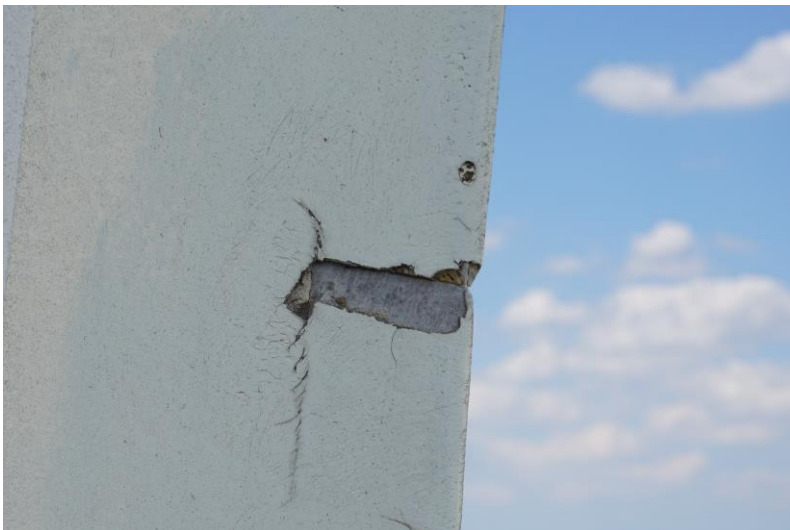
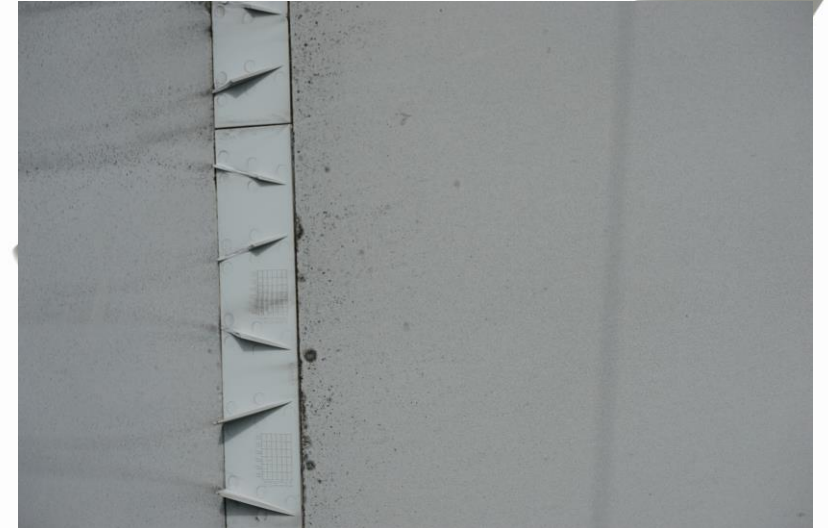
Bildbeispiele - Bewertungsgrundlage

Live Bildübertragung:
1920 x 1080 px bei 60 fps

Kamera-Auflösung: 25 MP

optischer Zoom

direkte Beurteilung
Lichtverhältnisse / Bildqualität
bei Gegenlicht ggf. WEA drehen

Haarrisse im Coating /
Mikrolunker an Vorderkante?

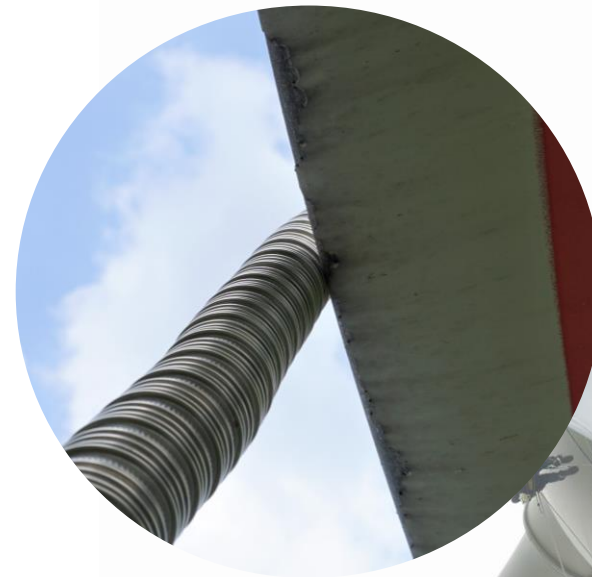
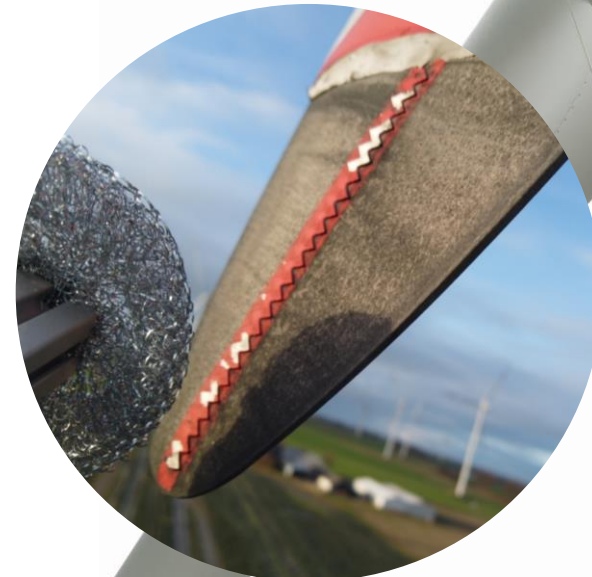
Blitzschutzprüfung

- Messaufbau: Durchgangsprüfung mit Zweileitermessung
- alternativ: HV-Impulsmessung
- bewährte und anerkannte Methoden
- keine Validierung / Verifizierung durch akkreditierte Stelle notwendig
- anlagenspezifische “Prüfsonden”
- Messung lediglich am Tip
